**UNIVERSIDADE REGIONAL INTEGRADA DO ALTO URUGUAI E DAS MISSÕES
PRÓ REITORIA DE ENSINO, PESQUISA E PÓS GRADUAÇÃO
CAMPUS DE ERECHIM
DEPARTAMENTO DE CIÊNCIAS AGRÁRIAS
CURSO DE ENGENHARIA AGRÍCOLA**

**AVALIAÇÃO DOS PULVERIZADORES DE BARRAS NA REGIÃO
NORTE DO ESTADO DO RIO GRANDE DO SUL**

**Trabalho de conclusão de curso,
apresentado à Disciplina Trabalho de
Graduação, como parte das exigências
para conclusão do Curso de Graduação
em Engenharia Agrícola e obtenção do
título de Engenheiro Agrícola.**

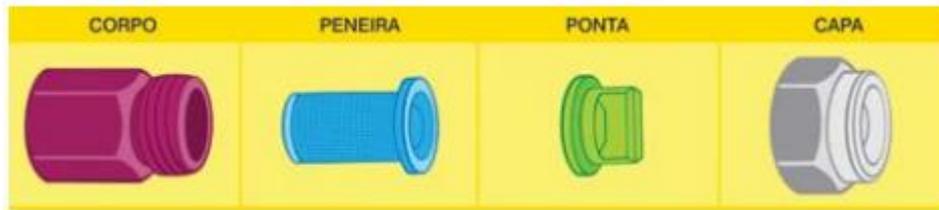
Habitualmente o termo “bico de pulverização” é utilizado como sinônimo de “ponta de pulverização”, entretanto, correspondem a estruturas diferentes. O bico é composto por todo o conjunto com suas estruturas de fixação na barra composto por corpo, filtro, ponta e capa (Figura 1), enquanto que ponta corresponde ao componente do bico responsável pela formação das gotas e segundo Sidahmed (1998) tem como funções: fragmentar o líquido em pequenas gotas, distribuir as gotas em pequena área e controlar a saída do líquido por unidade de área.

Figura 1 - Componentes de um bico de pulverização.

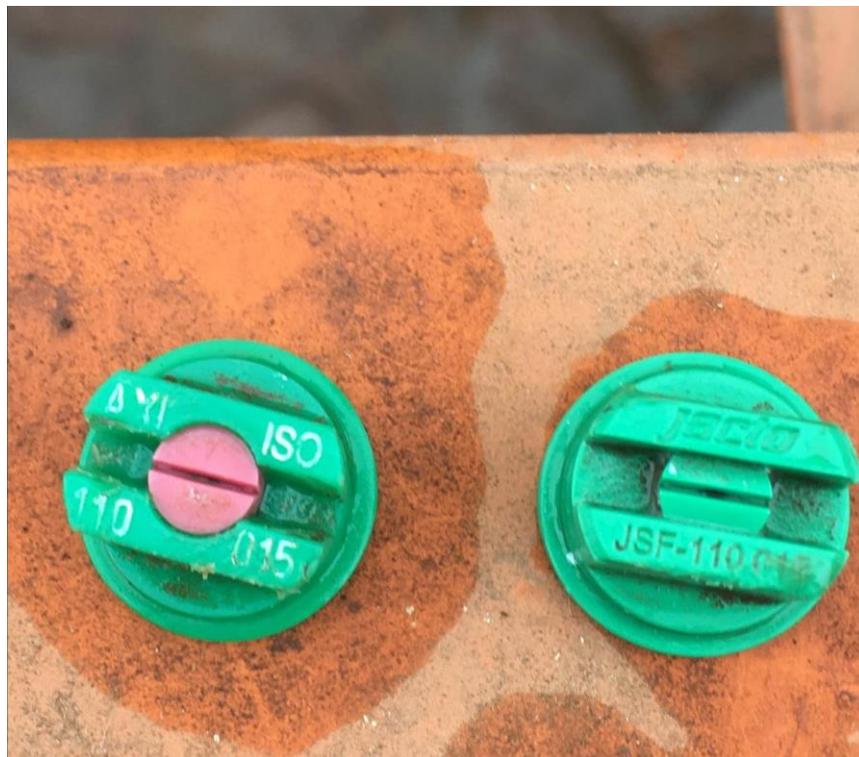
Figura 2 - Pontas utilizadas no pulverizador 1 avaliado no município de Ponte Preta.

Foram avaliados apenas os 28 bicos de fábrica. Para as operações de pulverização o produtor indicou realizá-las a uma velocidade média de 6,2 km h⁻¹, utilizando uma pressão de trabalho de 27,022 psi (1,86 bar) e com rotação do motor de 1600 RPM.

Durante a avaliação do pulverizador 1 em uma propriedade do município de Ponte Preta, observou-se que as pontas estavam sendo utilizadas durante as últimas 6 safras agrícolas, sendo 23 pontas do modelo JACTO JSF110 015 e 13 do modelo JACTO CSI 110 015 e filtros de malha de 80 micras.

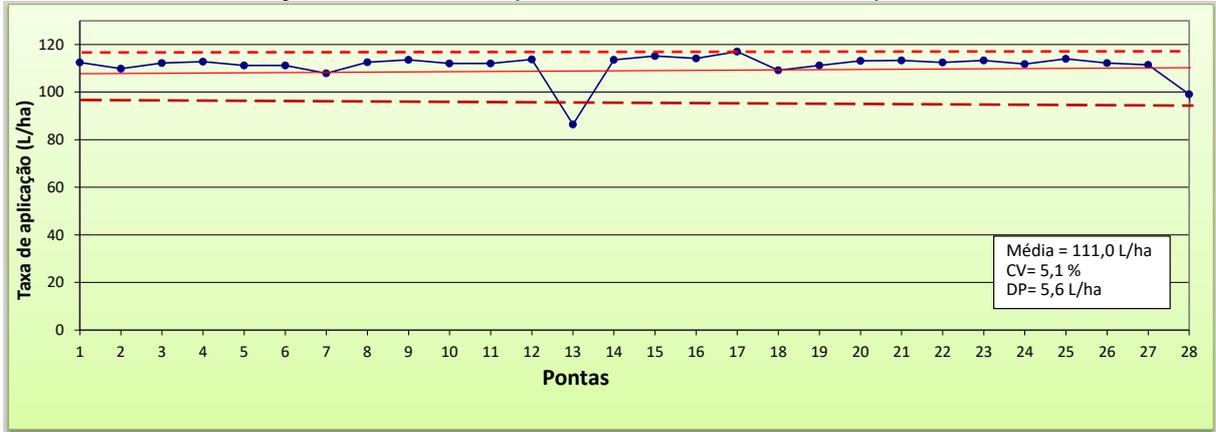
Gráfico 1 - Distribuição de calda no pulverizador 1, no município de Ponte Preta.

Durante a avaliação obteve-se como dose média de calda coletada de 111,0 L ha⁻¹ (Gráfico 1), sendo esta diferente da dose pretendida pelo produtor de 120 L ha⁻¹, o que representa uma dose 7,5% menor em relação à dose desejada.

Foi ainda detectada uma variação entre as doses obtidas nas pontas de pulverização da barra do pulverizador com CV= 5,1 %, sendo a maior dose coletada de 117 L ha⁻¹ localizada na ponta de número 17 (Gráfico 1), e a menor dose observada,

foi de 86,4 L ha⁻¹ na ponta de número 13, sendo esta justificada pela presença de um vazamento no seu porta bico. Esta pequena variação justificaria a substituição de apenas uma das pontas de pulverização conforme recomendação de Dornelles et al. (2009), caso o problema de vazamento da ponta de número 13 não seja resolvido.

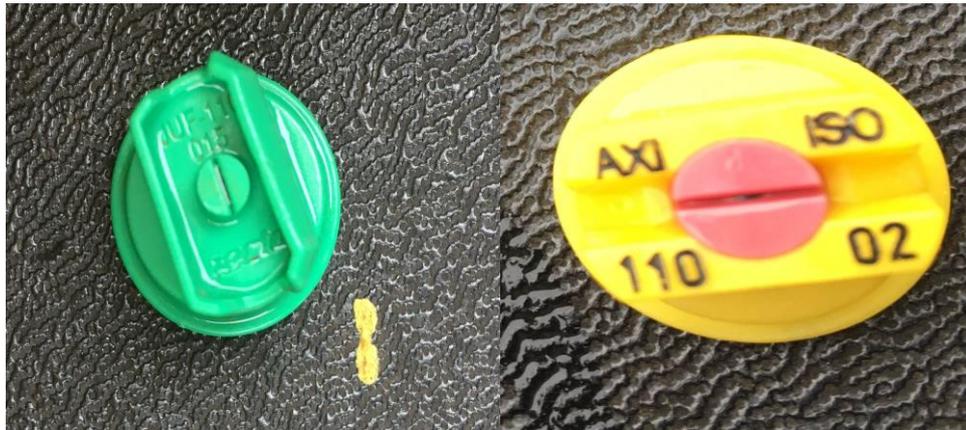
Figura 4 - Pontas de diferentes vazões utilizadas no pulverizador 2 Ponte Preta.

Durante a avaliação do pulverizador 2 no município de Ponte Preta, observou-se que as pontas estavam sendo utilizadas durante as últimas 5 safras agrícolas, sendo 19 pontas do modelo JACTO JUF110 015 e 9 do modelo JACTO AXI ISO 110 020 e com filtros de malha de 80 micras para ambas (Figuras 4 e 5).

Outro fato importante foi a utilização de pontas de diferentes especificações de vazão (JUF – 110015 (Anexo 2) e AXI 11002 (Anexo 3), justificando a recomendação de todas as pontas de pulverização e padronização das pontas novas para o mesmo modelo.

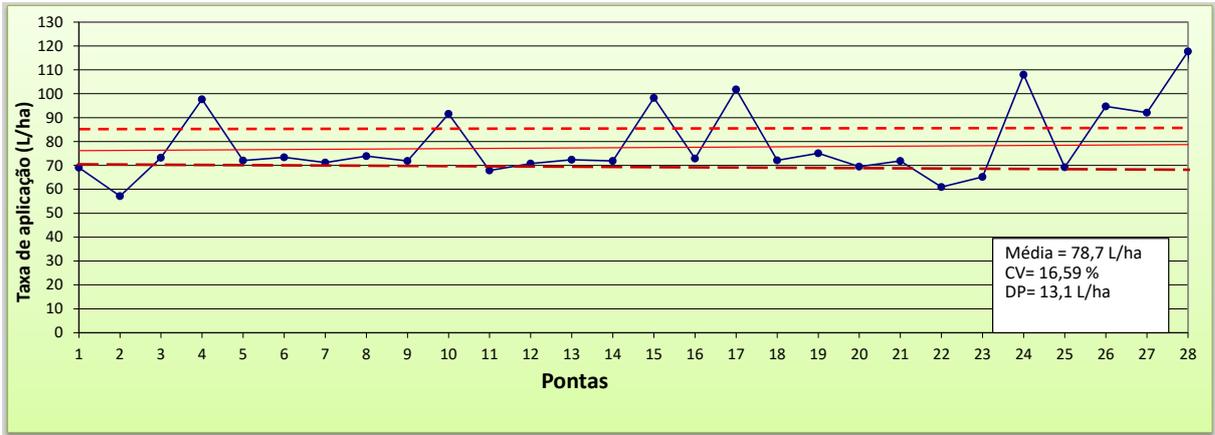
Gráfico 2 - Distribuição de calda no pulverizador de barras 2 no município de Ponte Preta.

Processando os dados da avaliação obteve-se como dose média de calda coletada de $78,7 \text{ L ha}^{-1}$ (Gráfico 2), sendo esta diferente da dose pretendia pelo produtor de 80 L ha^{-1} , o que representa uma dose inferior em 1,6 % em relação à dose desejada.

A variação entre as doses das pontas de pulverização da barra do pulverizador foi considerada elevada com CV= 16,59 %, sendo a maior dose coletada de 117,7 L ha⁻¹ localizada na ponta de número 28 (Gráfico 2), e a menor dose observada, foi de 61,0 L ha⁻¹ na ponta de número 22. Esta variação justificaria a substituição de todo o conjunto de pontas de pulverização conforme recomendação de Dornelles et al. (2009), considerando o coeficiente de variação ser superior a 10% e por 3 bicos ou mais apresentarem variação de volume de calda acima dos valores toleráveis de 10%.

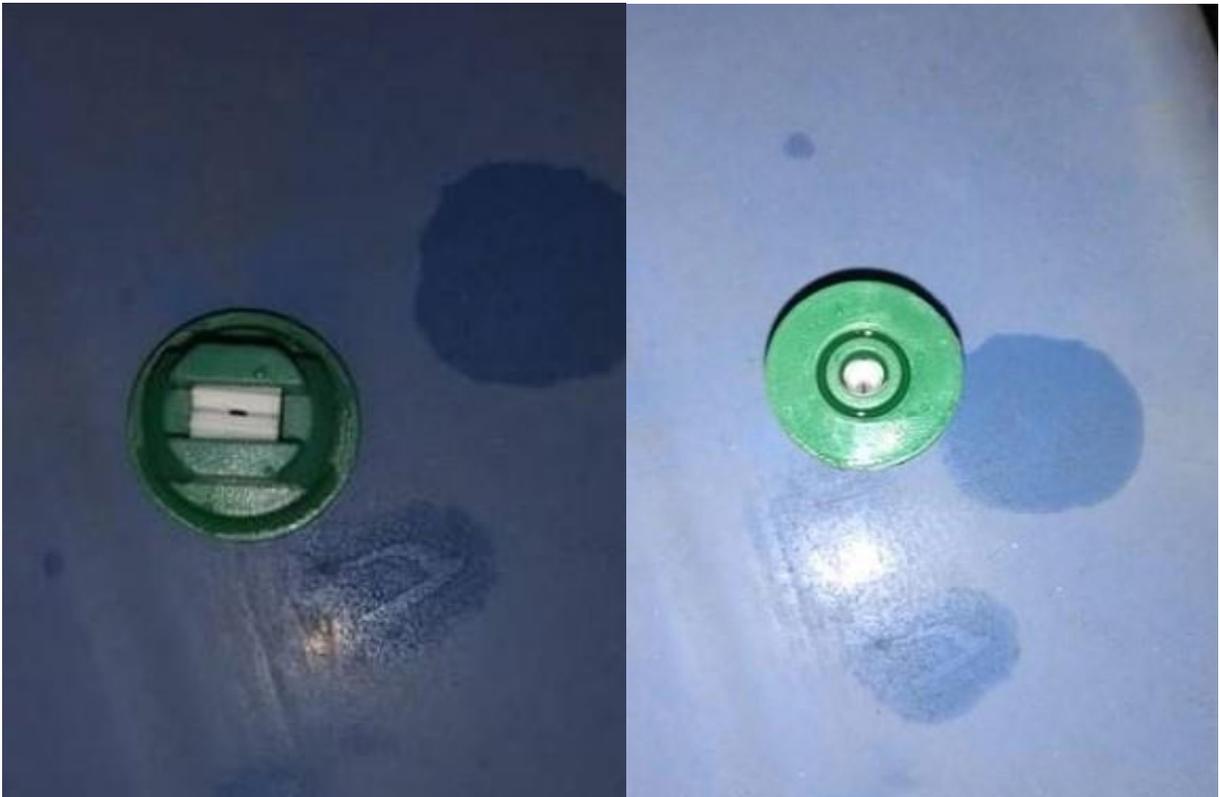
Figura 6: Pontas de pulverização utilizadas no pulverizador avaliado nodo município de Erechim.

Observou-se que as pontas estavam sendo utilizadas durante as últimas 7 safras agrícolas, sendo 34 pontas sem modelo aparente (Figura 6), pois não havia nenhuma especificação nas pontas e o proprietário não sabia informar seu tipo ou modelo.

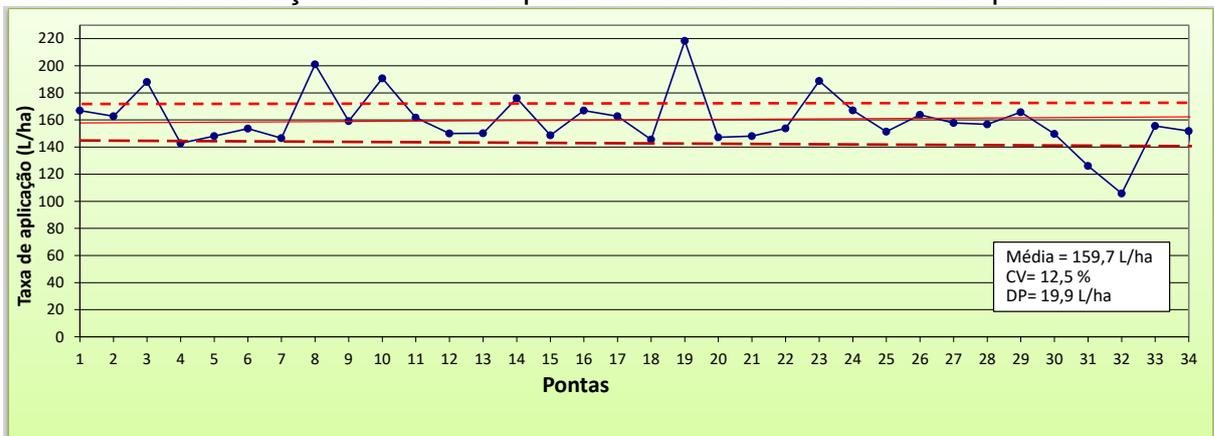
Gráfico 3 - Distribuição de calda no pulverizador de barras no município de Erechim.

Processando os dados da avaliação obteve-se como dose média de calda coletada de $159,7 \text{ L ha}^{-1}$ (Gráfico 3), sendo esta diferente da dose pretendia pelo produtor de 150 L ha^{-1} , o que representa uma dose maior em 6,5 % em relação à dose desejada.

A variação entre as doses das pontas de pulverização da barra do pulverizador foi considerada elevada com $CV = 12,5 \%$, sendo a maior dose coletada

de 218,4 L ha⁻¹ localizada na ponta de número 19 (Gráfico 3), e a menor dose observada, foi de 105,8 L ha⁻¹ na ponta de número 32. Esta variação justificaria a substituição de todo o conjunto de pontas de pulverização conforme recomendação de Dornelles et al. (2009), por motivo do coeficiente de variação ser superior a 10% e por 3 bicos ou mais apresentarem doses superiores ou inferiores aos níveis toleráveis.

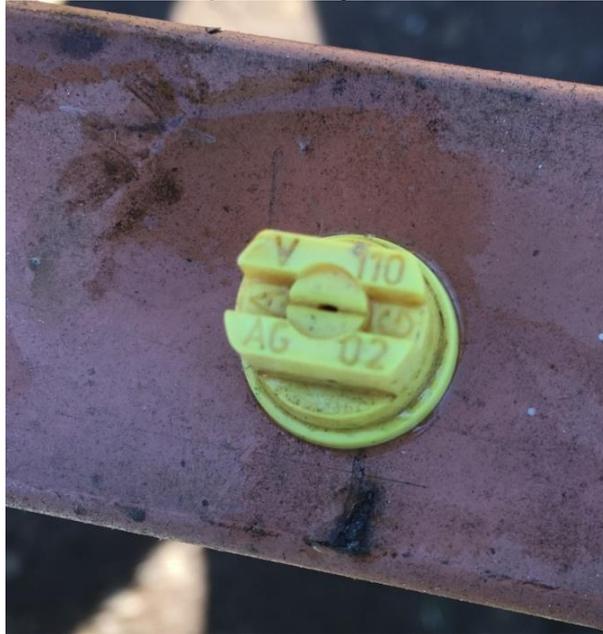
Figura 8 - Pontas utilizadas nas pulverizações 1 Maximiliano de Almeida.

Foi verificado através de informações ditas pelo produtor que as pontas estavam sendo utilizadas durante as últimas 8 safras agrícolas, sendo 23 pontas do modelo C 110 AG 02 sendo que não possuía marca (Figura 8) e filtros de malha de 80 micras (Figura 9).

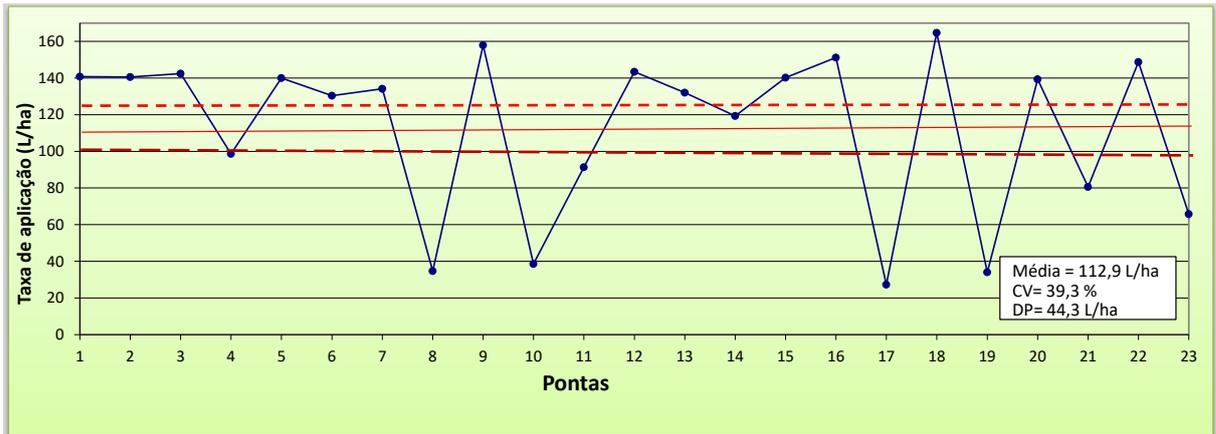
Gráfico 4 - Distribuição de calda no pulverizador 1 utilizado em uma propriedade no município de Maximiliano de Almeida.

Processando os dados da avaliação obteve-se como dose média de calda coletada de $112,9 \text{ L ha}^{-1}$ (Gráfico 4), sendo esta diferente da dose pretendida pelo produtor de 150 L ha^{-1} , o que representa uma dose de $-24,8 \%$ em relação à dose desejada.

A variação entre as doses das pontas de pulverização da barra do pulverizador foi considerada elevada com $CV= 39,3 \%$, sendo a maior dose coletada de $164,7 \text{ L ha}^{-1}$ localizada na ponta de número 18 (Gráfico 4), e a menor dose observada, foi de $27,3 \text{ L ha}^{-1}$ na ponta de número 17. Esta variação justificaria a substituição de todo o conjunto de pontas de pulverização conforme recomendação de Dornelles et al. (2009), por motivo do coeficiente de variação ser superior a 10% e por 3 bicos ou mais apresentarem variação das doses de calda acima dos níveis toleráveis.

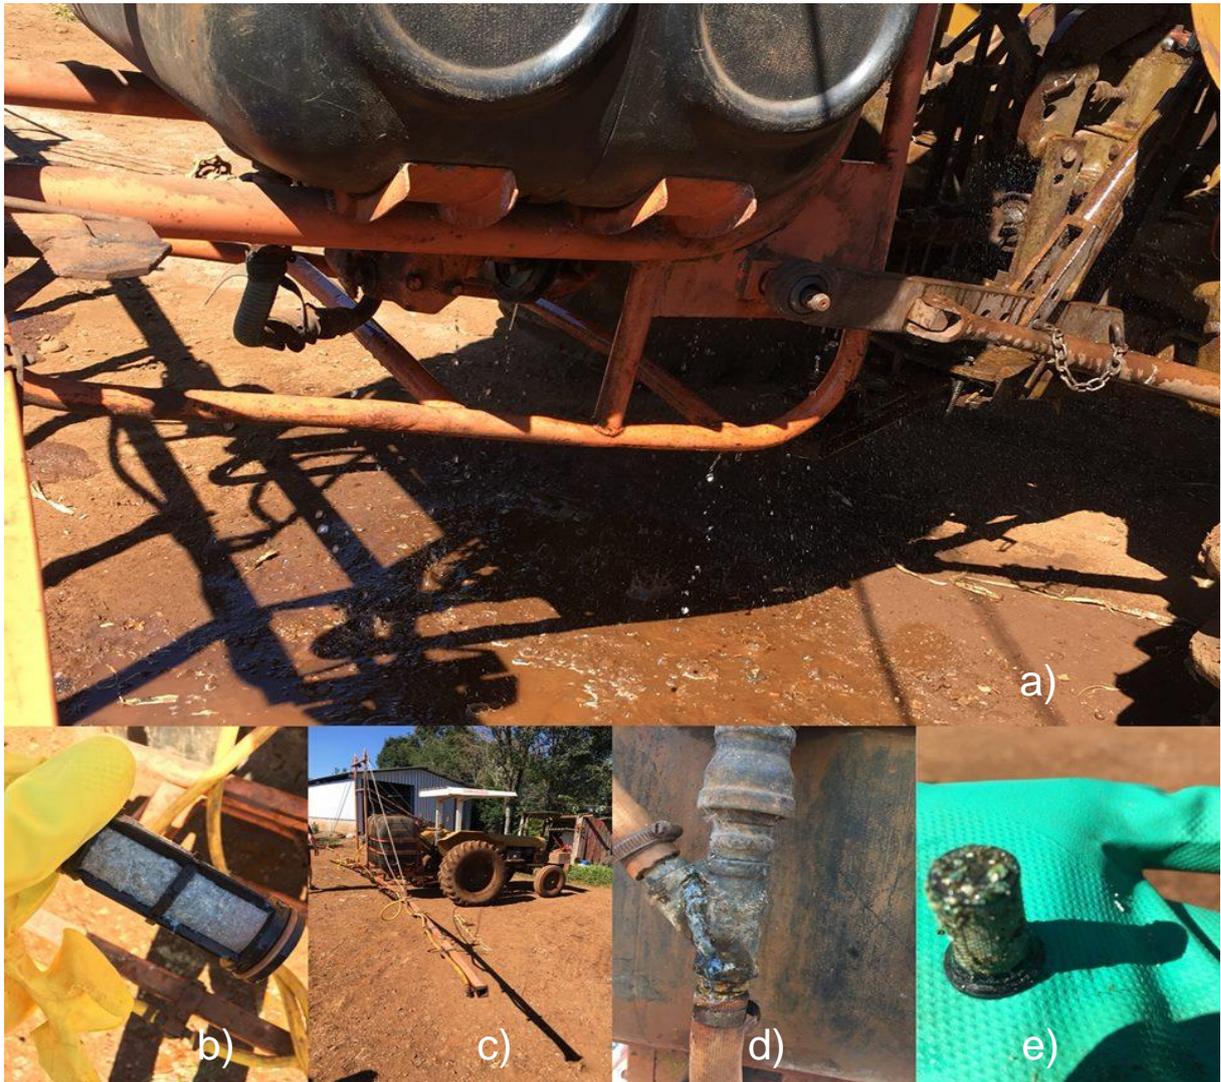
Figura 10 - Imagens referentes a avaliação 1 Maximiliano de Almeida.

Durante a avaliação foram verificados diversos problemas no pulverizador (Figura 10a) como vazamentos na bomba e tanque, falta do manômetro, (Figura 10b) filtro com resíduos, (Figura 10c) barras tortas o que impedia a correta sobreposição dos jatos de calda produzida pelos bicos de pulverização, (Figura 10d) vazamentos nas tubulações e (Figura 10e) peneira com resíduos nas suas paredes.

Foi sugerida ao produtor a realização de revisão geral no conjunto, com consertos nos itens apontados para posteriormente realizar novos testes e averiguar a sua utilização nas aplicações.

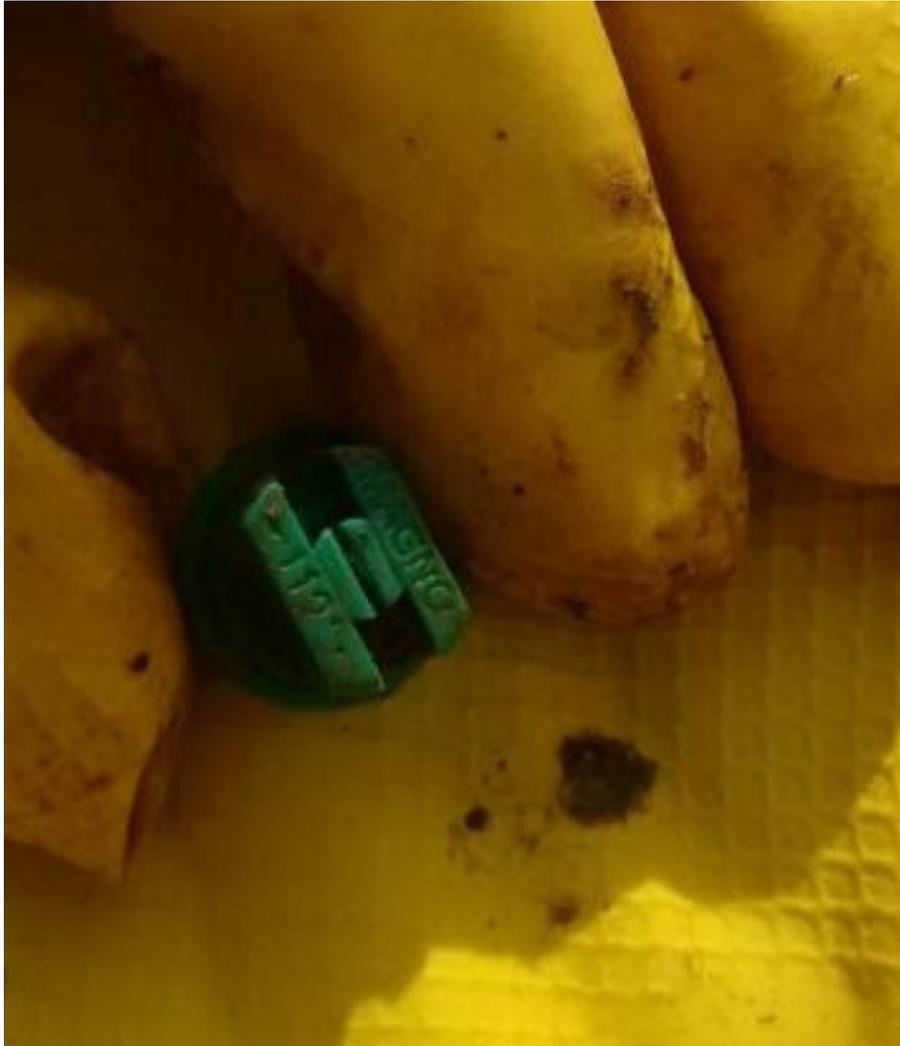
Figura 11 - Pontas MAGNO 110015 utilizadas na segunda propriedade de Maximiliano de Almeida.

Observou-se que as pontas estavam sendo utilizadas durante as últimas 5 safras agrícolas, sendo 24 pontas do modelo MAGNO 110 015 (Figura 11) e filtros de malha de 80 micras (Figura 12).

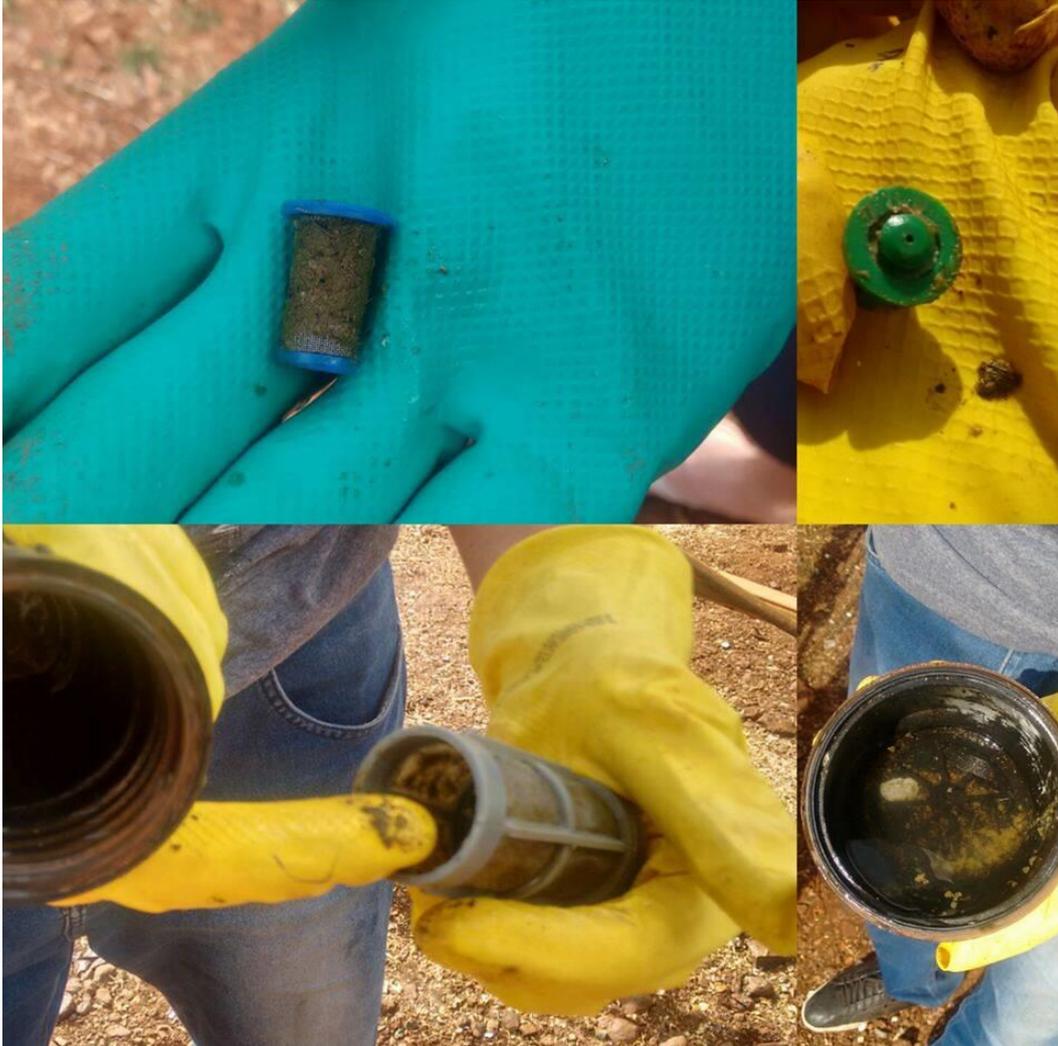
Figura 12 - Filtros de linha e dos bicos, ponta e tampa do filtro com alto índice de resíduo depositado em suas paredes.

Durante a avaliação foram verificados vários problemas em relação ao pulverizador, incluindo filtros e pontas com acúmulo de resíduos. Após a limpeza das pontas e filtros deu-se a continuação da avaliação obtendo como dose média de calda coletada de $115,8 \text{ L ha}^{-1}$ (Gráfico 5), sendo esta diferente da dose pretendida pelo produtor de 120 L ha^{-1} , o que representa uma dose 3,5 % inferior à dose desejada.

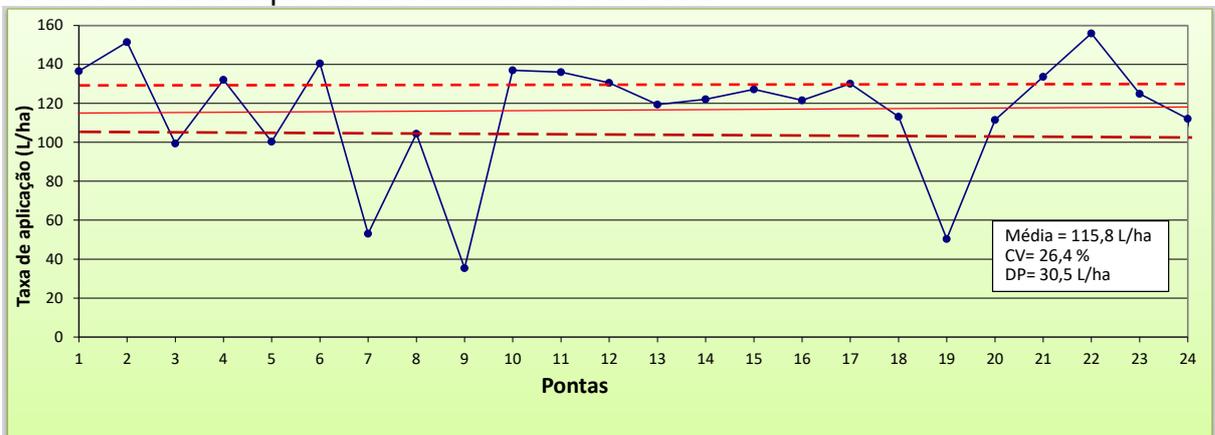
Gráfico 5 - Dose aplicada por cada bico de pulverização da barra do pulverizador 2 avaliado no município de Maximiliano de Almeida.

Foi detectada uma variação entre as doses obtidas nas pontas de pulverização da barra do pulverizador com $CV= 26,4\%$, sendo a maior dose coletada de $155,9 \text{ L ha}^{-1}$ localizada na ponta de número 22 (Gráfico 5), e a menor dose observada, foi de $35,4 \text{ L ha}^{-1}$ na ponta de número 9, sendo justificada pela presença de resíduos nas pontas, o que acabou acarretando na vazão. Esta ampla variação justificaria a substituição de todas as pontas de pulverização conforme recomendação de Dornelles et al. (2009).

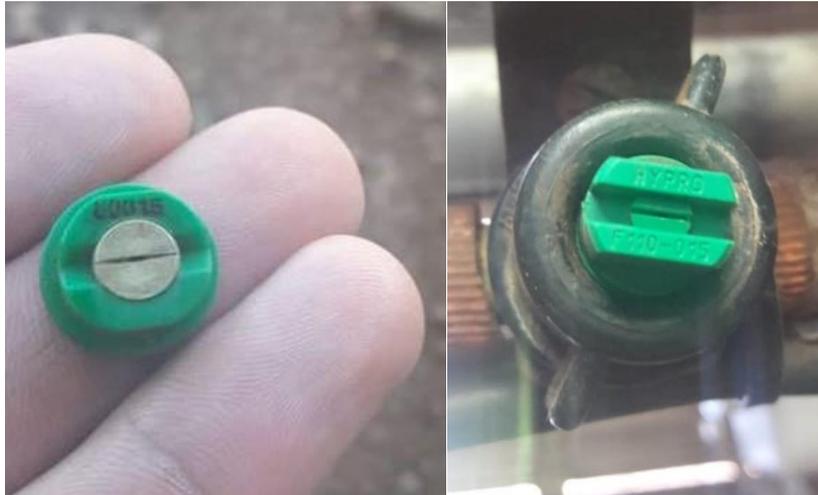
Figura 13 - Pontas utilizadas na propriedade de São Valentin.

Observou-se que as pontas de pulverização estavam sendo utilizadas durante as últimas oito safras agrícolas, sendo 16 pontas do modelo 80015 (Figura 13a) e sete do modelo Hypro 110 015 (Figura 13b) e filtros de malha de 80 micras.

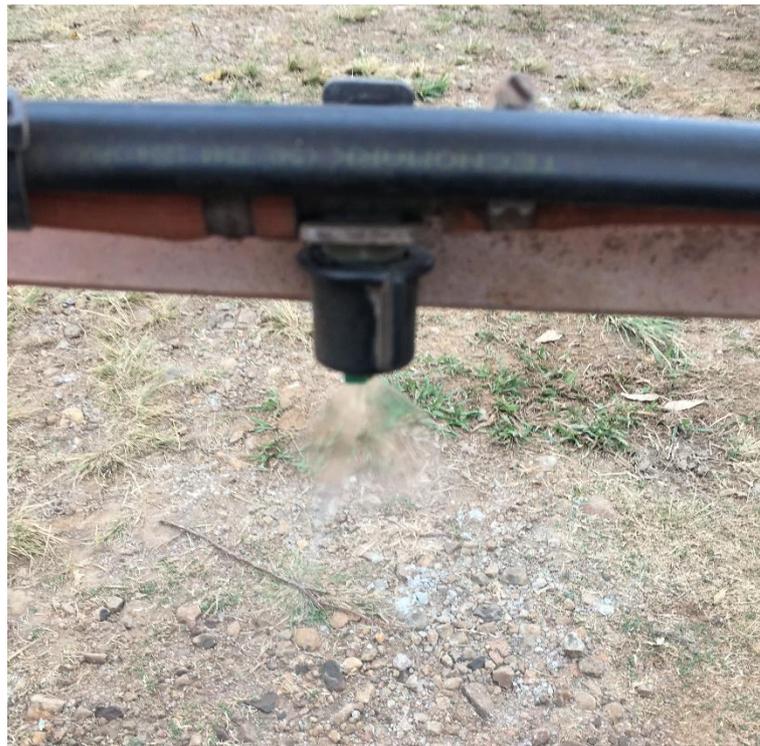
Figura 14 – Jato produzido pela ponta de pulverização.

Ao iniciar os testes verificou-se que o equipamento estava em bom estado de conservação, sem vazamentos, sem resíduos nas partes internas e externas, porém o jato produzido pela ponta não estava de forma correta. Mesmo com resultados positivos para os índices de limpeza, foi realizada uma nova limpeza nos bicos, ponteiras e filtro do equipamento. A figura que representa o equipamento encontra-se a seguir (Figura 14).

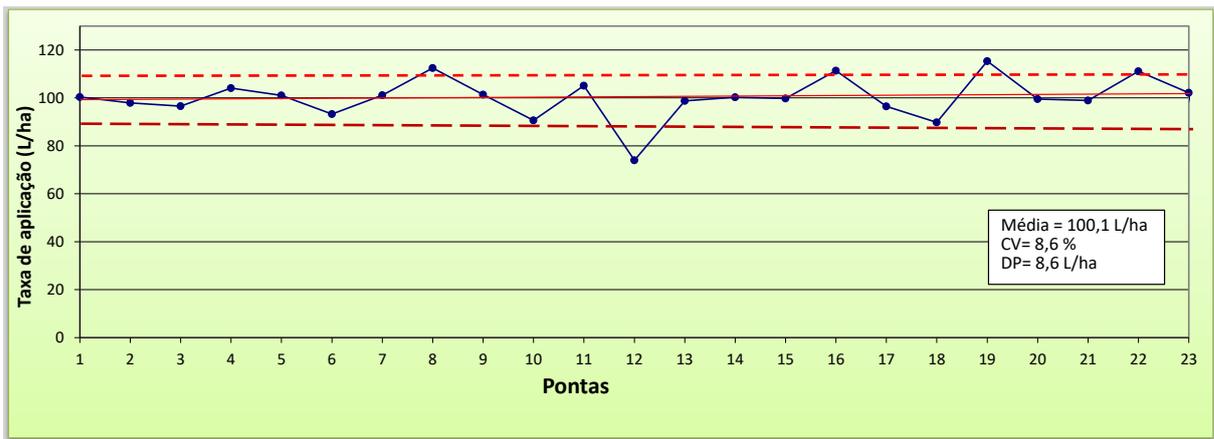
Gráfico 6 - Dose aplicada por cada bico de pulverização de barra do pulverizador avaliado no município de São Valentim.

Após uma limpeza das partes citadas deu-se a continuação da avaliação obtendo como dose média de calda coletada de $100,1 \text{ L ha}^{-1}$ (Gráfico 6), sendo esta diferente da dose pretendia pelo produtor de 100 L ha^{-1} , o que representa uma diferença de $0,1 \%$ em relação à dose desejada. No entanto o erro atrelado ao volume pulverizado é bastante baixo.

Foi ainda detectada uma variação entre as doses obtidas nas pontas de pulverização da barra do pulverizador com $CV= 8,6 \%$, sendo a maior dose coletada de $115,3 \text{ L ha}^{-1}$ localizada na ponta de número 19 (Gráfico 6), e a menor dose observada, foi de 74 L ha^{-1} na ponta de número 12, sendo justificada pela presença de vazamentos na parte superior do seu porta bico. Esta ampla variação justificaria a substituição de todas as pontas de pulverização, pelo fato das pontas de número 8, 12, 18, 19 e 22 excederem suas vazões e por ser mais de 3 pontas, mesmo que o coeficiente de variação foi inferior a 10% conforme recomendação de Dornelles et al. (2009).
