TRABALHO DE GRADUAÇÃO- II EM ENGENHARIA AGRÍCOLA
PROJETO

**AVALIAÇÃO DA QUALIDADE NA DISTRIBUIÇÃO DA CALDA DOS
PULVERIZADORES DE PRODUTORES DO ALTO URUGUAI**

EDUARDO DUARTE BERTOGLIO

ERECHIM
2016

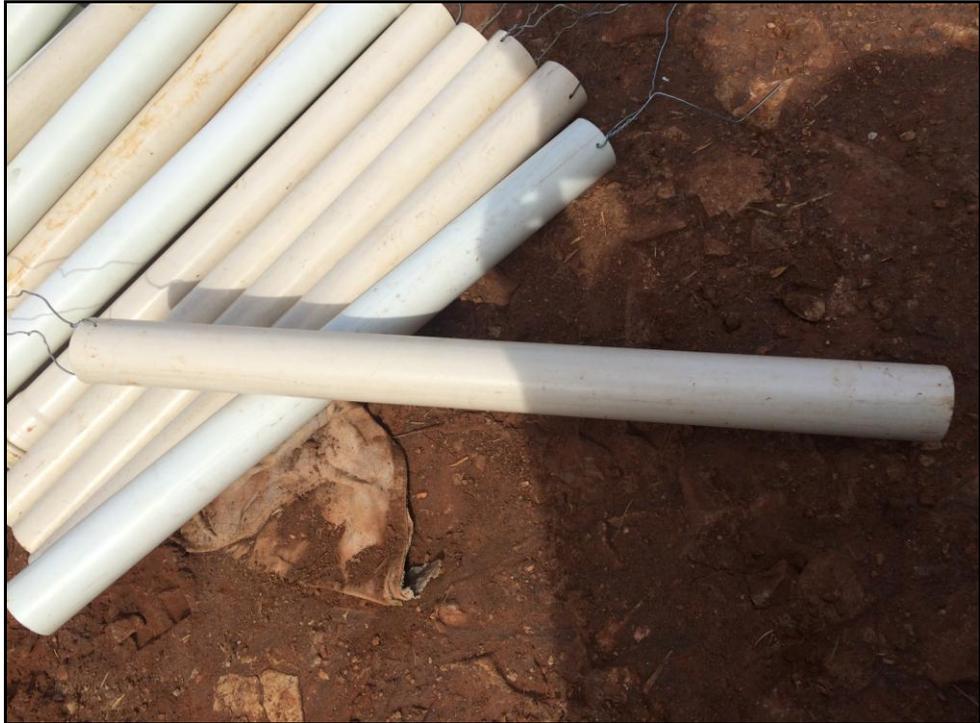
Após a remontagem de todos dispositivos se iniciava a coleta de calda, com o pulverizador com as barras abertas e com o reservatório de calda contendo 2/3 de sua capacidade com água pura, sendo posicionados em cada bico um cano de PVC de aproximadamente 600mm de comprimento e 60mm de diâmetro (Figura 2) com a intenção de evitar perdas por deriva e também direcionar o líquido para um recipiente de coleta, deixando-se um espaço livre abaixo do cano de aproximadamente 0,15m afim de facilitar o processo de colocação e retirada do recipiente de coleta

Figura 2- Canos de PVC utilizados em cada ponta para evitar a deriva e conduzir o líquido até o recipiente de coleta.

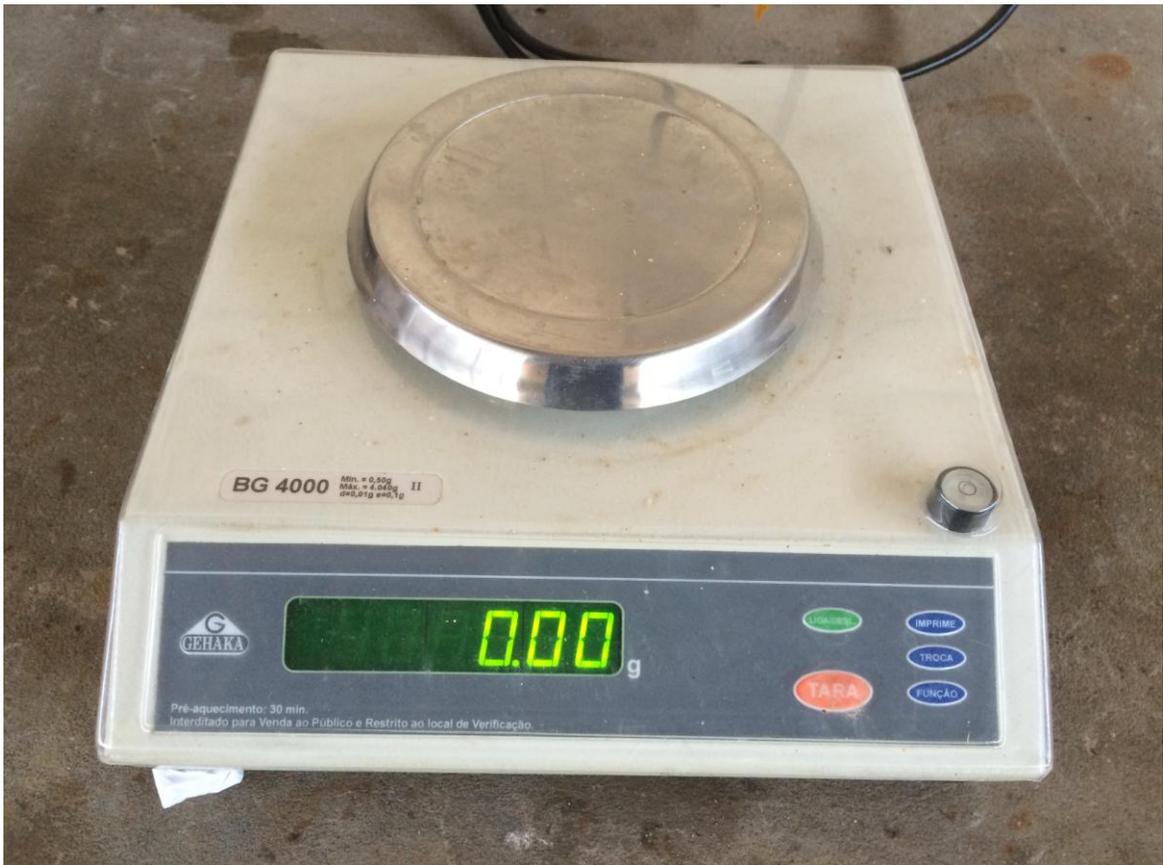
Figura 3- Balança de precisão utilizada na pesagem dos baldes.

Para cada balde foi descontado o peso do balde limpo e seco e os valores obtidos eram anotados em planilha e posteriormente repassados para um software SigmaPlot 10.0 para a geração de um gráfico com o volume de distribuição individual de cada bico. Todos os bicos que possuíam vazões maiores ou menores que 10% da média eram considerados insatisfatórios e era sugerida a substituição dos mesmos (Dornelles et al. 2009).

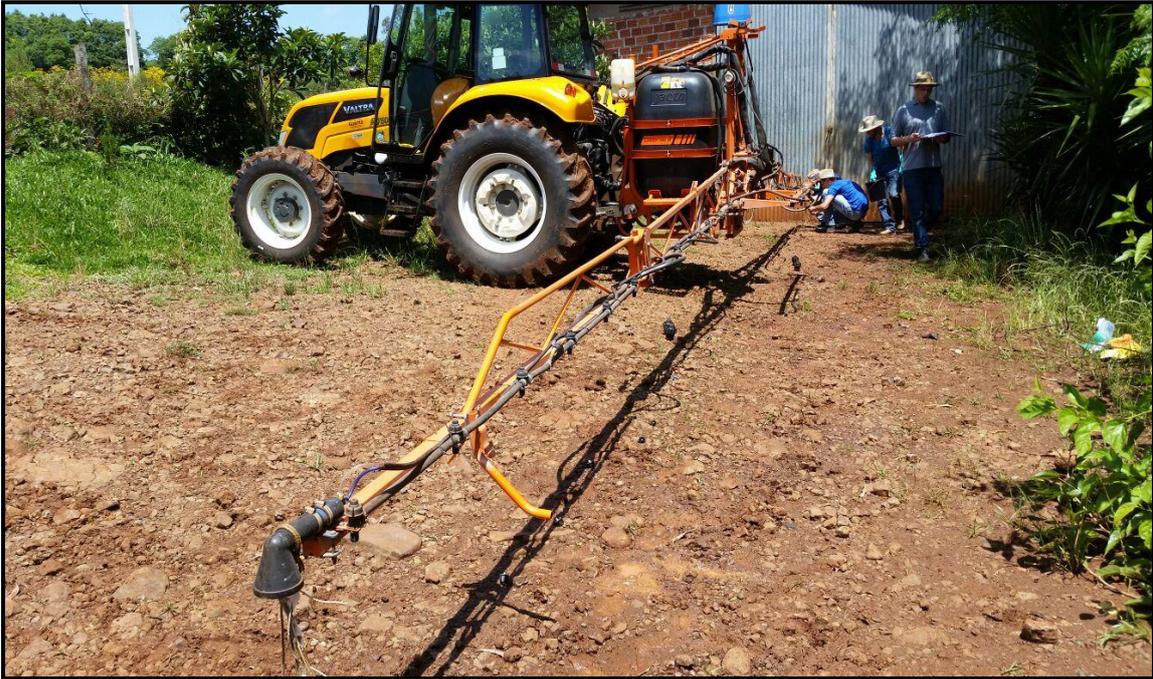
Inicialmente identificávamos os tipos de modelos de pulverizadores, entre eles estão (Figura 4) pulverizador montado com acoplamento aos três pontos do trator com 29 bicos. E (Figura 5) pulverizador montado com sistema vortex.

Figura 4- Pulverizador montado, com acoplamento aos três pontos do trator.

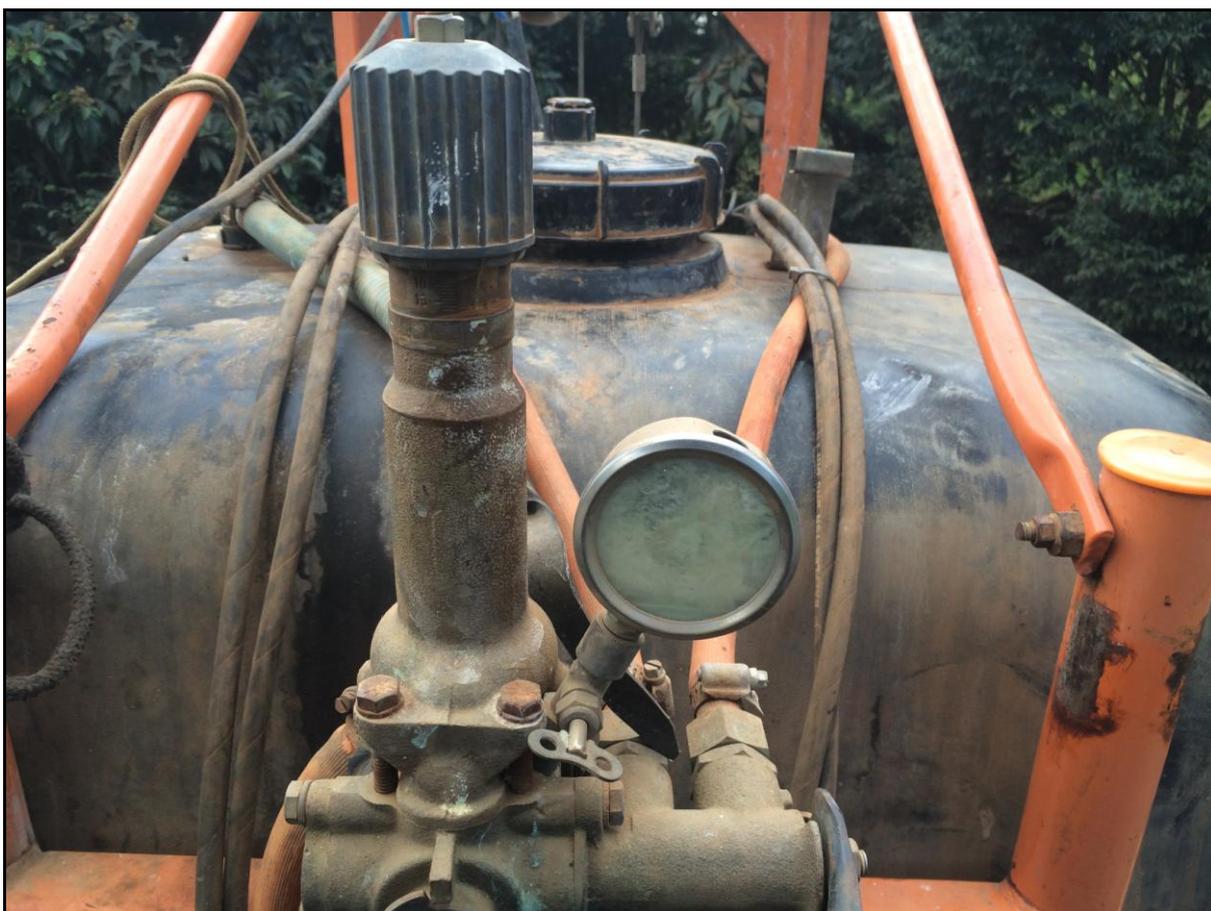
Peça fundamental na boa calibração do pulverizador, o manômetro de pressão também deve receber cuidados e ser avaliado. Muitas vezes a pressão mostrada pelo marcador não é a real de pulverização isso acontece devido a falta de cuidados empregados ao manômetro como falta de manutenção e níveis de água e glicerina muito baixos dependendo do tipo de manômetro utilizado pelo pulverizador. Para minimizar o desgaste recomenda-se abrir o registro do manômetro somente na hora da calibração, evitando assim um uso sem propósito e comprometendo a vida útil do mesmo (Figura 6).

Figura 6- Manômetro de pressão de um pulverizador em mau estado de conservação.

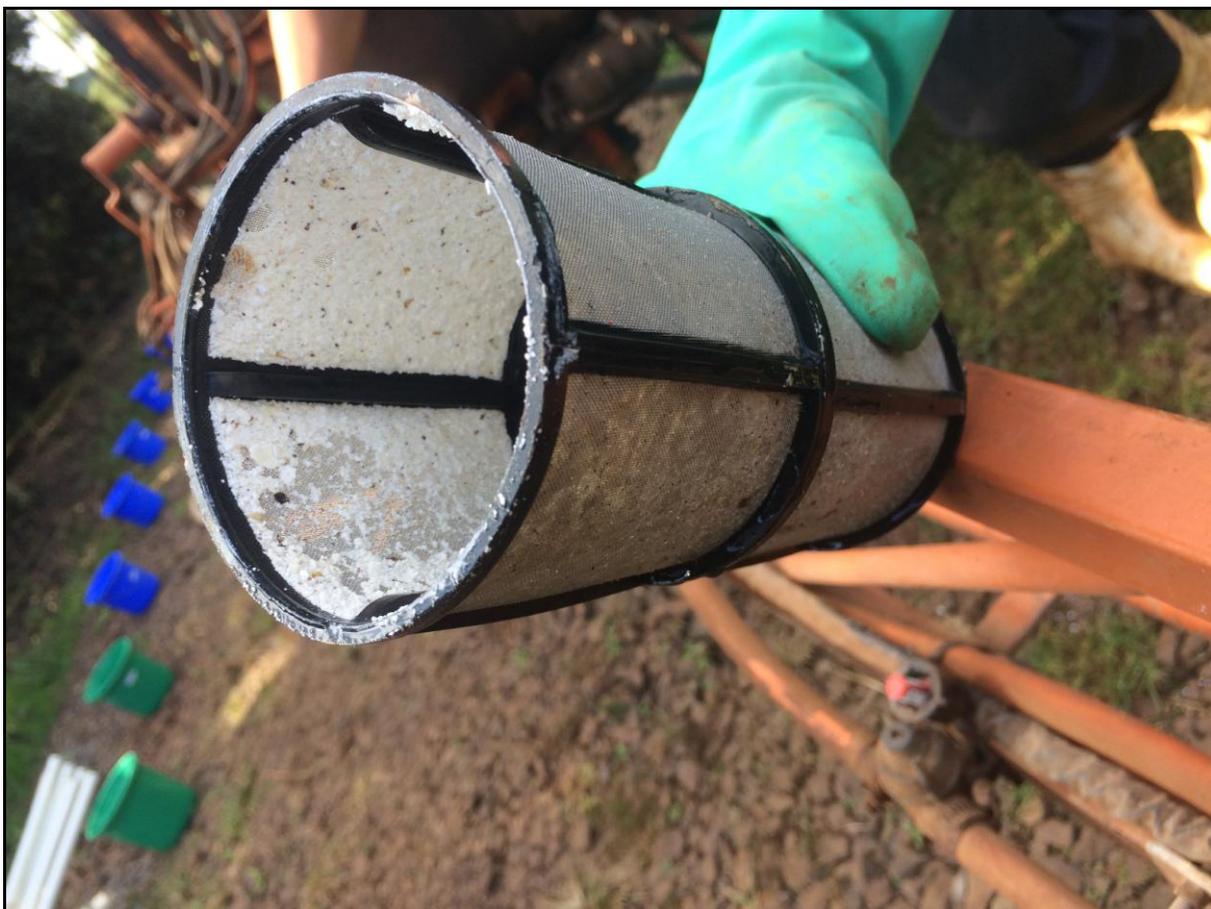
Durante a inspeção dos filtros averiguou-se o estado de conservação ou a presença de resíduos de produtos (Figura 7).

Figura 7- Malha do filtro principal do pulverizador apresentando grande quantidade de resíduos.

Após essa verificação toda a superfície da malha foram totalmente limpas utilizando-se escovação e água limpa e inseridas ao filtro, buscando evitar problemas com a vazão de água e entupimento dos bicos durante a execução das avaliações.

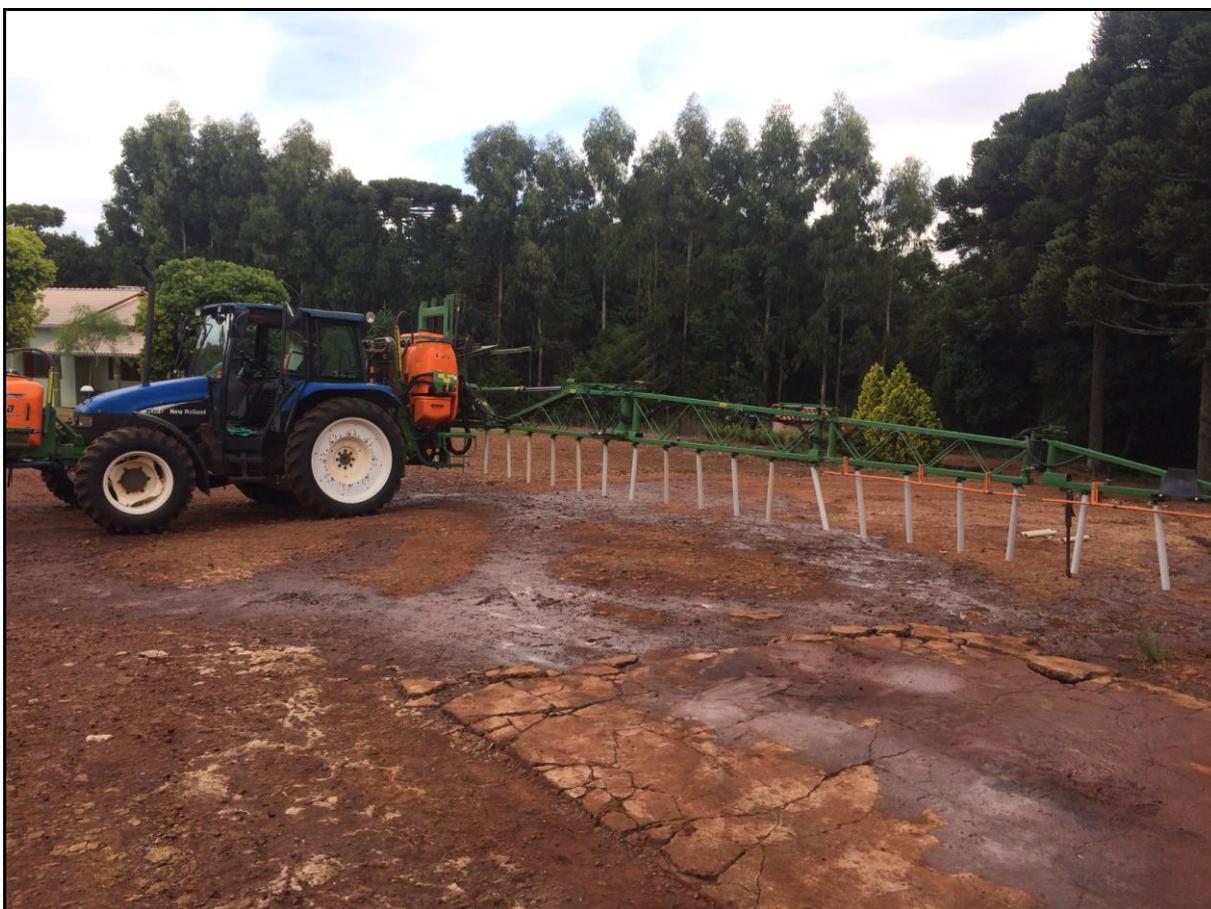
Nessa etapa avaliou-se a existência de algum tipo de fuga de calda que pudesse causar impactos ambientais, falta de calda na hora da pulverização ou até mesmo variação de pressão. No momento da inspeção, foram anotados a presença ou não de vazamentos na ficha de avaliação, para se obter informações mais concretas sobre as condições do pulverizador inspecionado. Para tal levantamento a máquina era colocada em funcionamento por alguns minutos (Figura 8).

Figura 8- Pulverizador em funcionamento para identificar possíveis perdas de calda no sistema hidráulico.

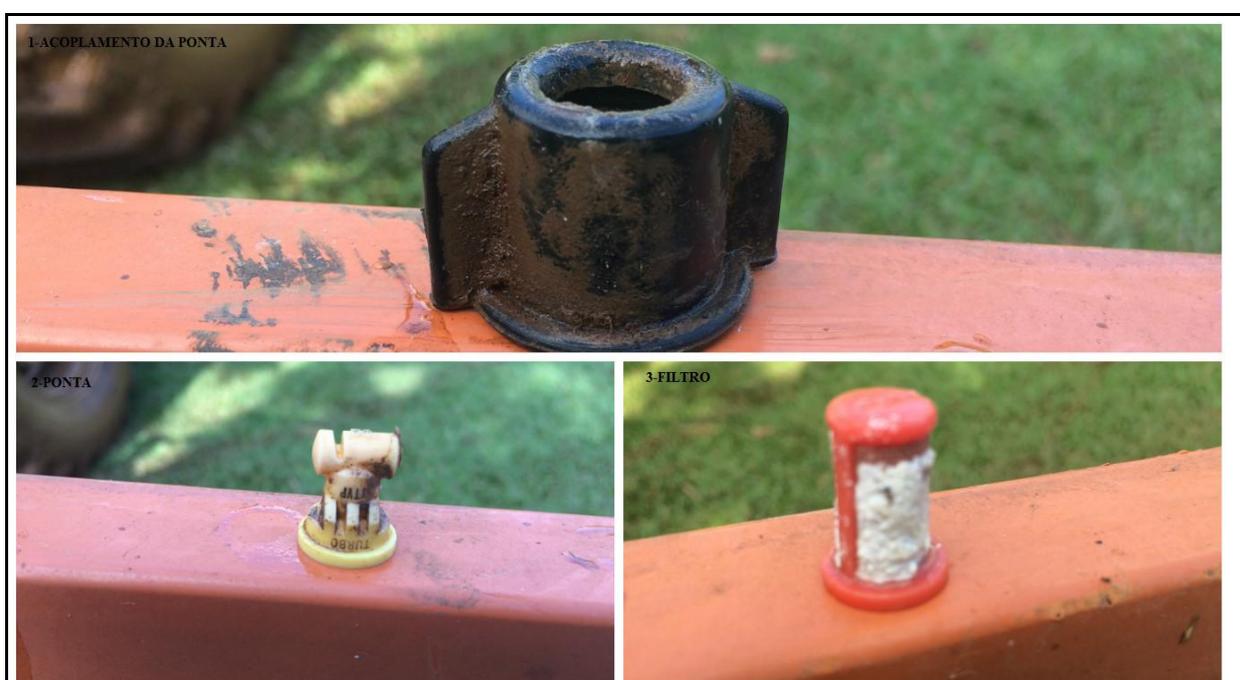
sobreposição do líquido e uma boa densidade de gotas por centímetro quadrado. Em um pulverizador as pontas em uso devem apresentar sempre a mesma configuração, pois alterando-a também se altera a vazão em ($L \text{ min}^{-1}$) e também a característica de tamanho e volume da gota. Então sempre a primeira avaliação do bico deve ser o tipo de ponta que esta sendo utilizado, e se todos possuem as mesmas configurações e características. Após essa avaliação conferimos os tipos de elementos filtrantes e o tamanho da malha determinada pela sua quantidade de microns que também devem ser as mesmas em todas as pontas, e por fim a válvula antigotejamento (Figura 9).

Figura 9- Conjunto de um bico de pulverização formado pelo acoplamento da ponta, filtro e ponta no momento de inspeção.

Nesse processo todos os bicos de pulverização são desmontadas e suas peneiras e pontas são limpas uma a uma com água limpa e escovação, visando o máximo desempenho do conjunto e uma possível alteração dos resultados pela diminuição de vazão ou entupimento da ponta de pulverização.

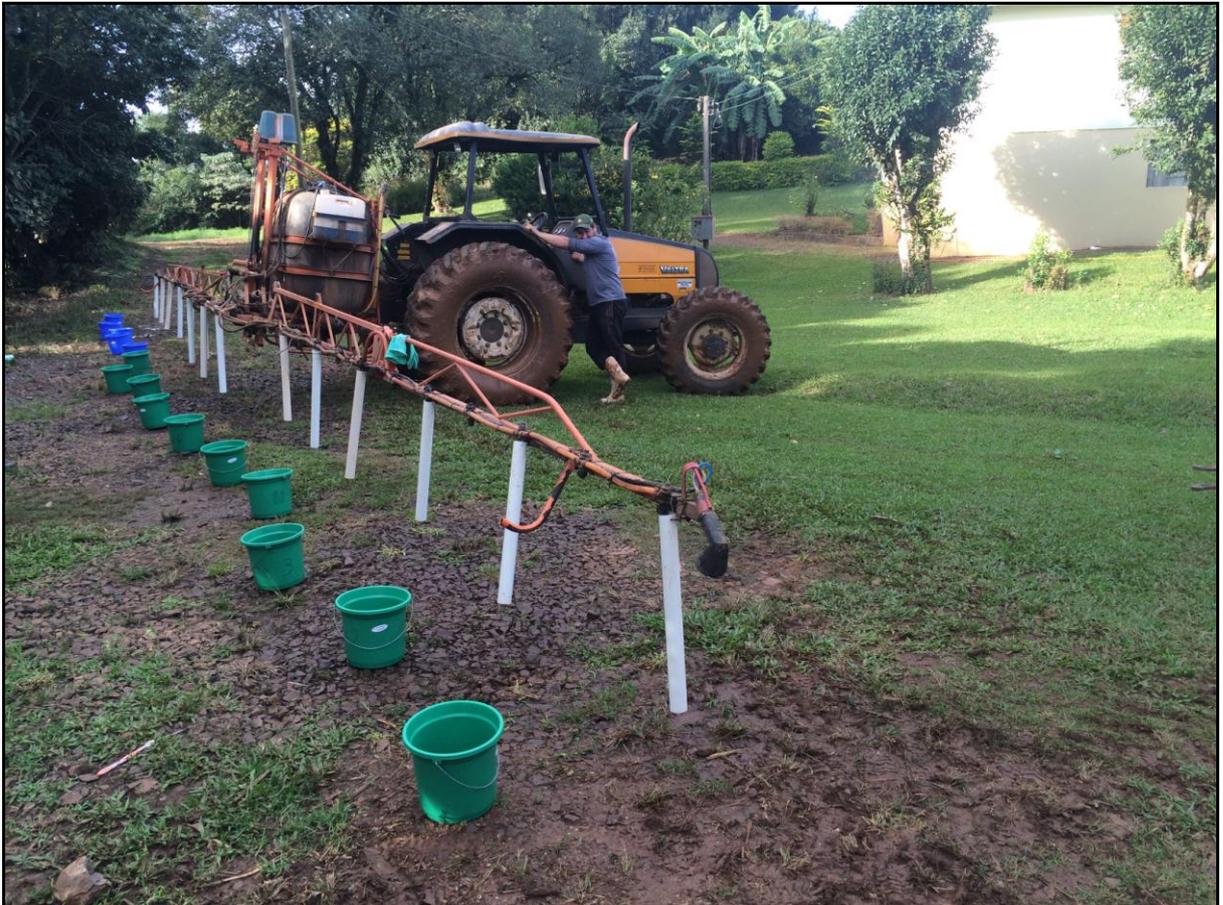
da barra. Em seguida, foi acionado o sistema de pulverização na barra inteira e com a pressão de trabalho para verificar a vazão de cada ponta durante o tempo de 3 minutos, com o uso de baldes com o mesmo tamanho e peso (Figura 10).

Figura 10- Coleta do volume de água distribuído por cada bico na barra de pulverização.

Com o material coletado de cada uma das pontas, foi realizada a pesagem dos baldes, descontando a tara de cada um em balança digital de precisão, chegando ao volume exato aplicado de cada ponta de pulverização. Esses valores foram anotados na tabela de avaliação do pulverizador em teste e após, repassados para um software SigmaPlot 10.0 para a geração de um gráfico com o volume de distribuição individual de cada bico.

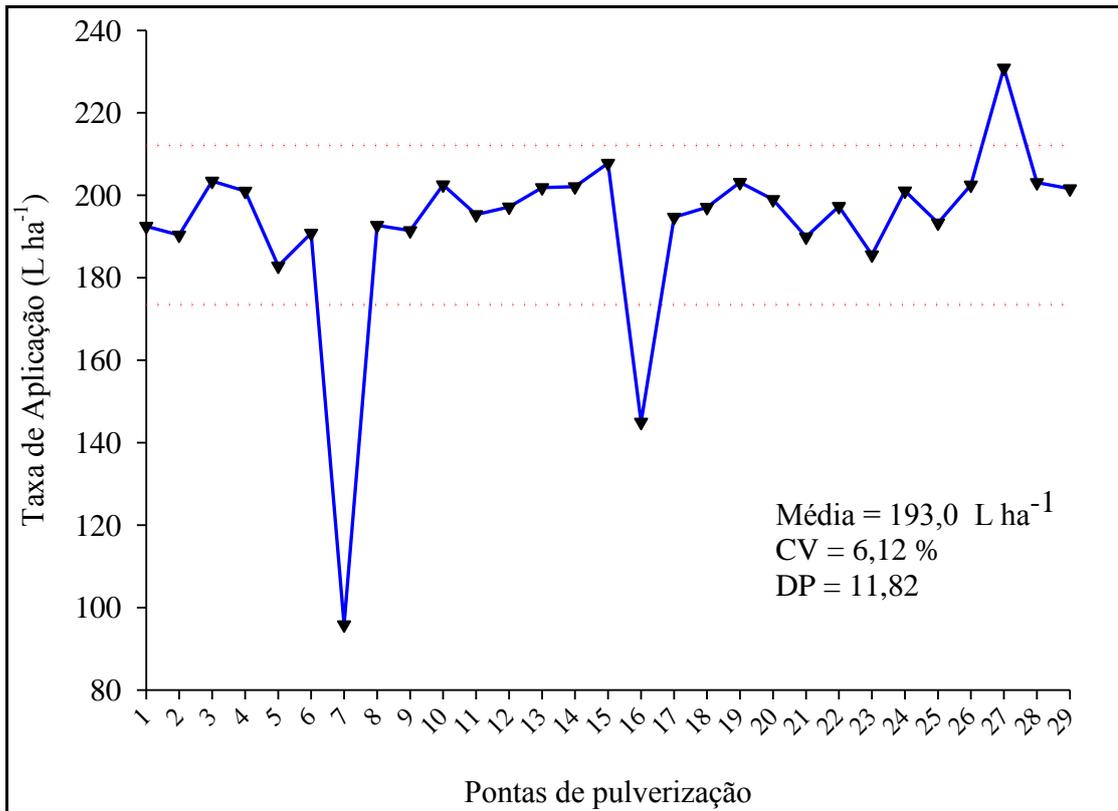
Características do pulverizador 1, modelo Jacto Vortex 600 acoplado ao sistema de três pontos do hidráulico do trator New Holland TL100, equipado com 29 bicos de pulverização, com pontas 110 02 AXI e filtros de malha de 80 micras. Após a limpeza e verificação de todos os filtros e mangueiras que transportam a calda diretamente as pontas de pulverização, iniciou-se a avaliação. Em seguida acionou-se o trator até a rotação nominal de 540 rpm na tomada de potência (TDP) determinada pelo fabricante e posteriormente regulada a pressão de trabalho através do manômetro em 3 bar conforme recomendação do fabricante das pontas de pulverização para regular-se o pulverizador para a aplicação de 200 L ha⁻¹ a uma velocidade média de deslocamento de 5 km h⁻¹. Os resultados colhidos estão descritos no (Gráfico1) que apresentam a quantidade de calda média a ser distribuída de 192,8 L ha⁻¹, resultado próximo a quantidade indicada de 200 L ha⁻¹, representando uma diferença de apenas 3,5% do valor desejado. Porém observou-se uma variação de 52,1%, 27,5% e 15,0% para as pontas 7, 16 e 27, respectivamente, estando acima dos valores definidos como críticos de 10% estipulados por Dornelles et al. (2009). Desta forma seguindo indicação da Dorneles et al. (2009), sugeriu-se a substituição de todas as pontas dos conjuntos de bicos da barra de pulverização por pontas nova.

Figura 11-Quantidade de calda distribuídas pelas pontas de pulverização no pulverizador 1 após limpeza e avaliações.

Após os resultados da avaliação da qualidade de distribuição de calda com as pontas em uso e evidenciada a necessidade, foi realizada a substituição por novas pontas do modelo Jacto 110 02 JFS sendo realizada uma nova verificação da qualidade de distribuição com as pontas novas conforme o (Gráfico 2). Desta forma com as novas pontas foi coletado em média a quantidade de 201 L ha⁻¹, próxima a desejada de 200 L ha⁻¹, representando apenas 0,5% de diferença a taxa desejada, assim como CV inferior a 1,5%, considerando o pulverizador com características de dose aplicada com uniformidade entre bicos.

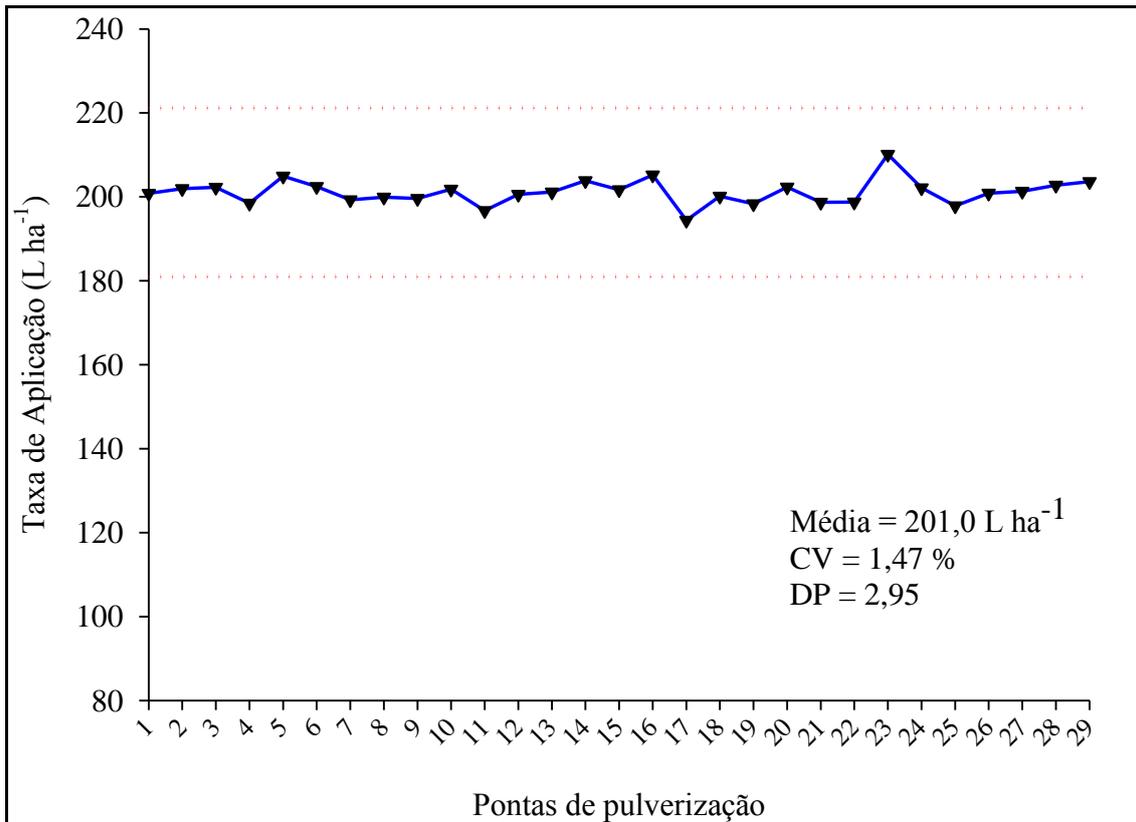
Figura 12- Quantidade de calda distribuídas pelas pontas de pulverização no pulverizador 1 após substituição das pontas usadas por pontas novas.

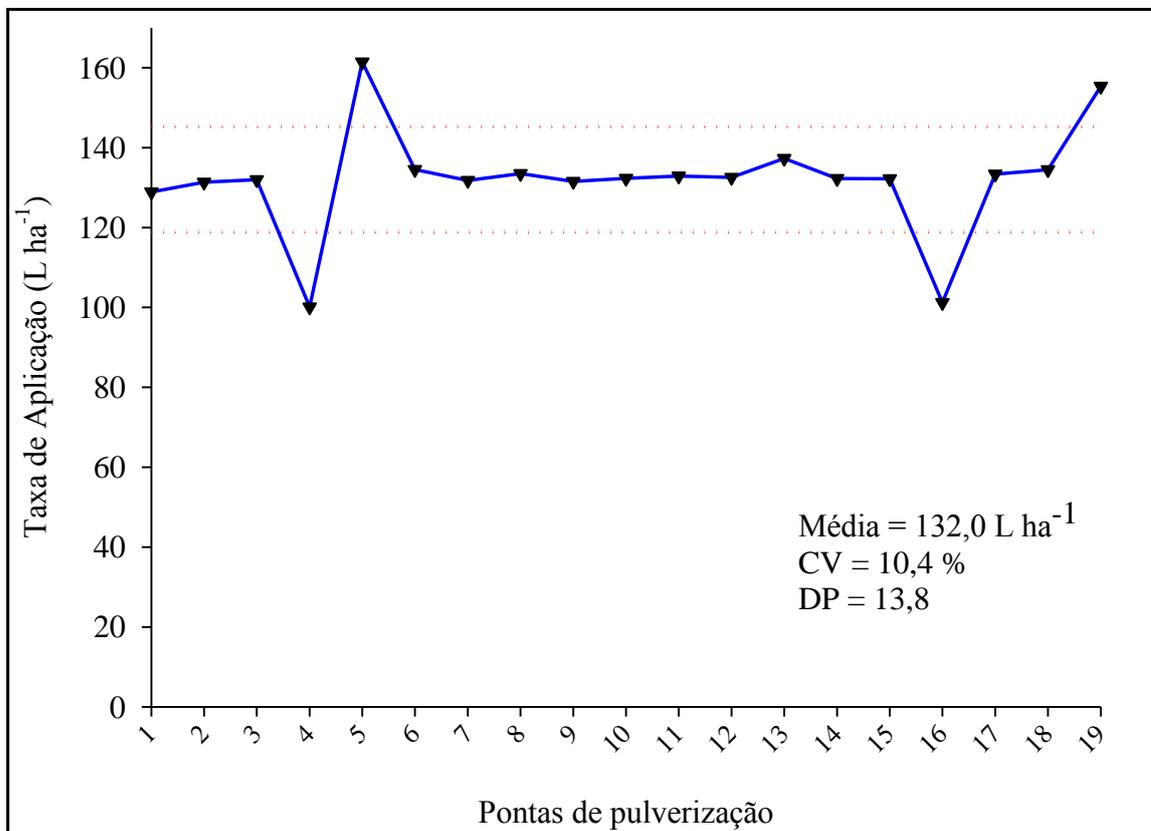
Pulverizador 3 analisado modelo Jacto PJ 401, acoplado ao sistema 3 pontos do hidráulico do trator Massey 275, equipado com 19 bicos de pulverização e pontas JUF 100 015 com filtros de malha de 80 micras. Após a limpeza e verificação de todos os filtros e mangueiras que transportam a calda diretamente as pontas de pulverização, iniciou-se a avaliação. No caso do pulverizador 3 o equipamento foi fabricado no ano de 2014 e estava em ótimo estado de conservação, e apresentava-se com pouco uso já que o proprietário atendia uma pequena área com apenas 5,5ha de cultivo. Nas avaliações das pontas de pulverização observou-se que a quantidade média de calda emitida foi de 132,0 ha⁻¹ muito próximo dos 130,0 L ha⁻¹ desejados pelo produtor, representando uma variação de apenas 1,5%. Através do gráfico 3 observou-se diferença substancial na quantidade de calda coletada nas pontas 4 e 16 abaixo das demais, já nas pontas de números 5 e 19 houve um aumento no volume de calda coletada. Estas eram de modelos diferentes JUF110 015 constatando que o proprietário

Figura 14- quantidade de calda distribuídas pelas pontas de pulverização no pulverizador 4 após limpeza e avaliações.

havia efetuado a substituição. De posse destas informações instruiu-se o proprietário a fazer a substituição de todas as pontas de pulverização por pontas novas e do mesmo padrão.

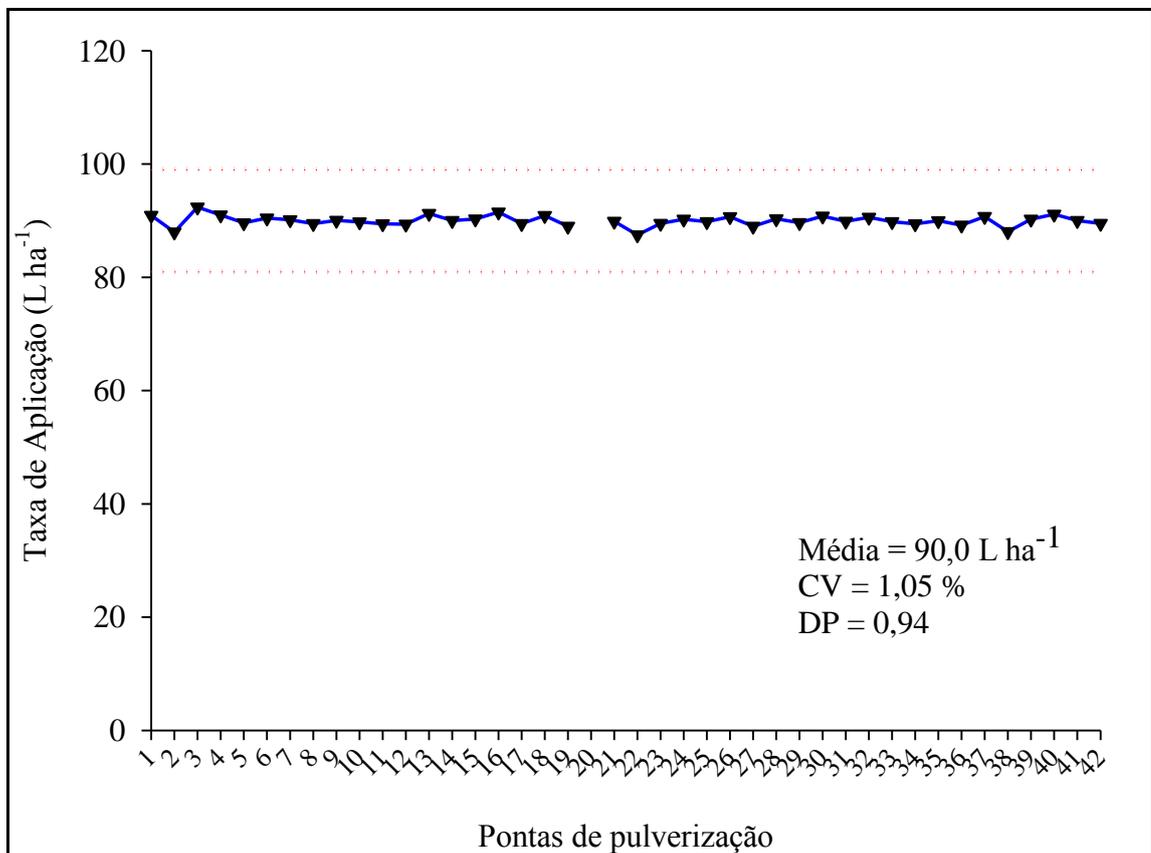
Pulverizador 4 analisado modelo Stara Corisco 700L, acoplado ao sistema 3 pontos do hidráulico do trator New Holland Tl 80, equipado com 42 bicos de pulverização e pontas 1.5 TeeJet com filtros de malha de 80 micras. Após a limpeza e verificação de todos os filtros e mangueiras que transportam a calda diretamente as pontas de pulverização, iniciou-se a avaliação. Esse pulverizador apresenta-se equipado com sistema de GPS e computador de bordo que enviava mensagens diretas para o funcionamento das barras, por sessões e bico a bico. Porém durante as avaliações observou-se a presença de vazamentos no sistema de mangueiras que conduziam a calda para as pontas. Posteriormente a limpeza dos resíduos contidos nos filtros principais, de linhas e nas pontas, averiguou-se a presença de um bico totalmente obstruído pelos resíduos de fungicidas da última aplicação efetuada pelo pulverizador, e mesmo com a utilização de ar comprimido de ar não conseguiu-se retirar o

resíduo contido no bico, considerando assim o bico de pulverização inoperante, sendo identificado no (Gráfico 4) pela ponta número 20.

Figura 15- Quantidade de calda distribuídas pelas pontas de pulverização no Pulverizador 5 após limpeza e avaliações.

Nas avaliações das pontas de pulverização observou-se que a quantidade média de calda emitida foi de 90 L ha⁻¹, sendo a quantidade exata desejada pelo produtor apresentando CV de 1,05% com exceção da ponta obstruída permanecendo dentro dos limites estabelecidos por Dornelles et al. (2009) de variação máxima entre as pontas. Desta forma seguindo indicação de Dornelles et al. (2009), sugeriu-se a substituição da ponta obstruída por outra ponta nova do mesmo modelo das demais.

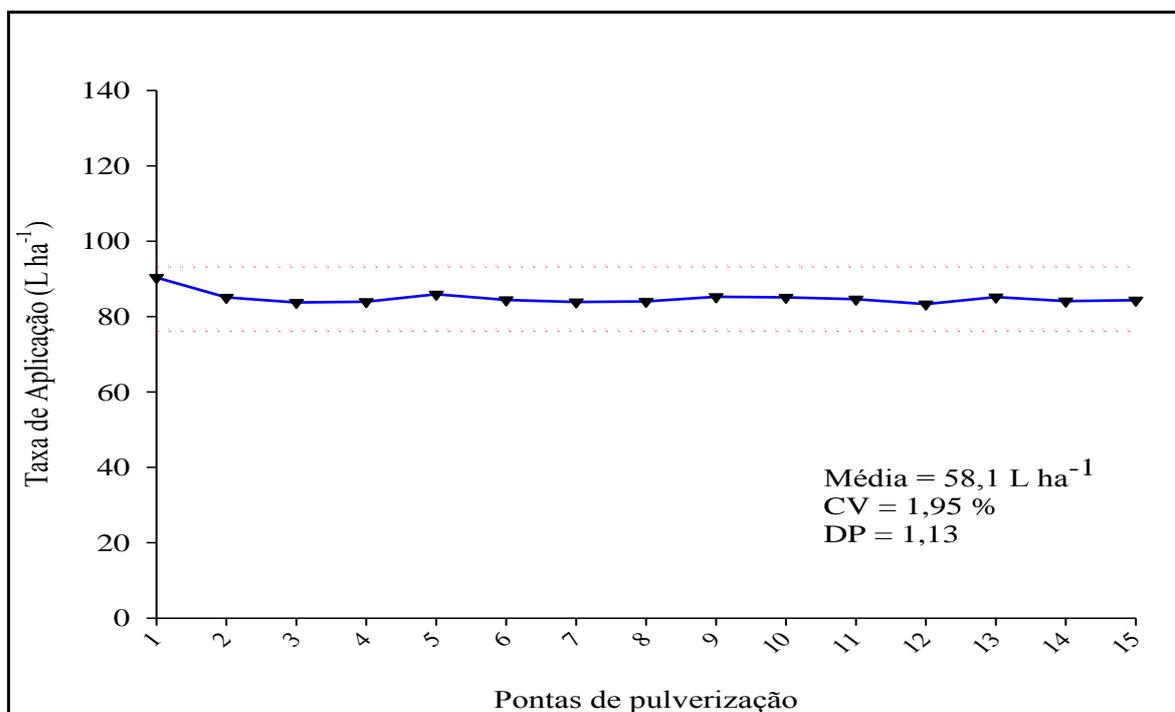
Após a limpeza do equipamento que estava com alto teor de resíduos em todos os seus sistemas de filtragem, verificou-se também que o manômetro de pressão, estava danificado e não era mais utilizado pelo produtor. O mesmo referiu-se que para efetuar a pulverização baseava-se na última aplicação para aferição da dosagem aplicada e acreditava que em função da ordem de marcha e velocidade de trabalho estava fazendo uma aplicação de 85 L ha^{-1} sendo a taxa de aplicação desejada.

Nas avaliações das pontas de pulverização observou-se que a quantidade média de calda emitida foi muito aquém do desejado pelo produtor já que o volume de distribuição foi de $58,1 \text{ L ha}^{-1}$ (Gráfico 5) e o desejado pelo produtor era 85 L ha^{-1} , o que representa uma variação de 31,6%. Por fim o proprietário da área informou que o pulverizador seria substituído por um novo, o que poderá trazer benefícios a condução da cultura e realização dos tratamentos culturais.

Figura 16- Quantidade de calda distribuídas pelas pontas de pulverização no Pulverizador 6 após limpeza e avaliações.
