# DA | DEPARTAMENTO DE ARQUITETURA

Níveis de acesso – Fevereiro /2022

# COMPLEXO AGÊNCIA AGRO

SICREDI UNIESTADOS – ERECHIM | RS

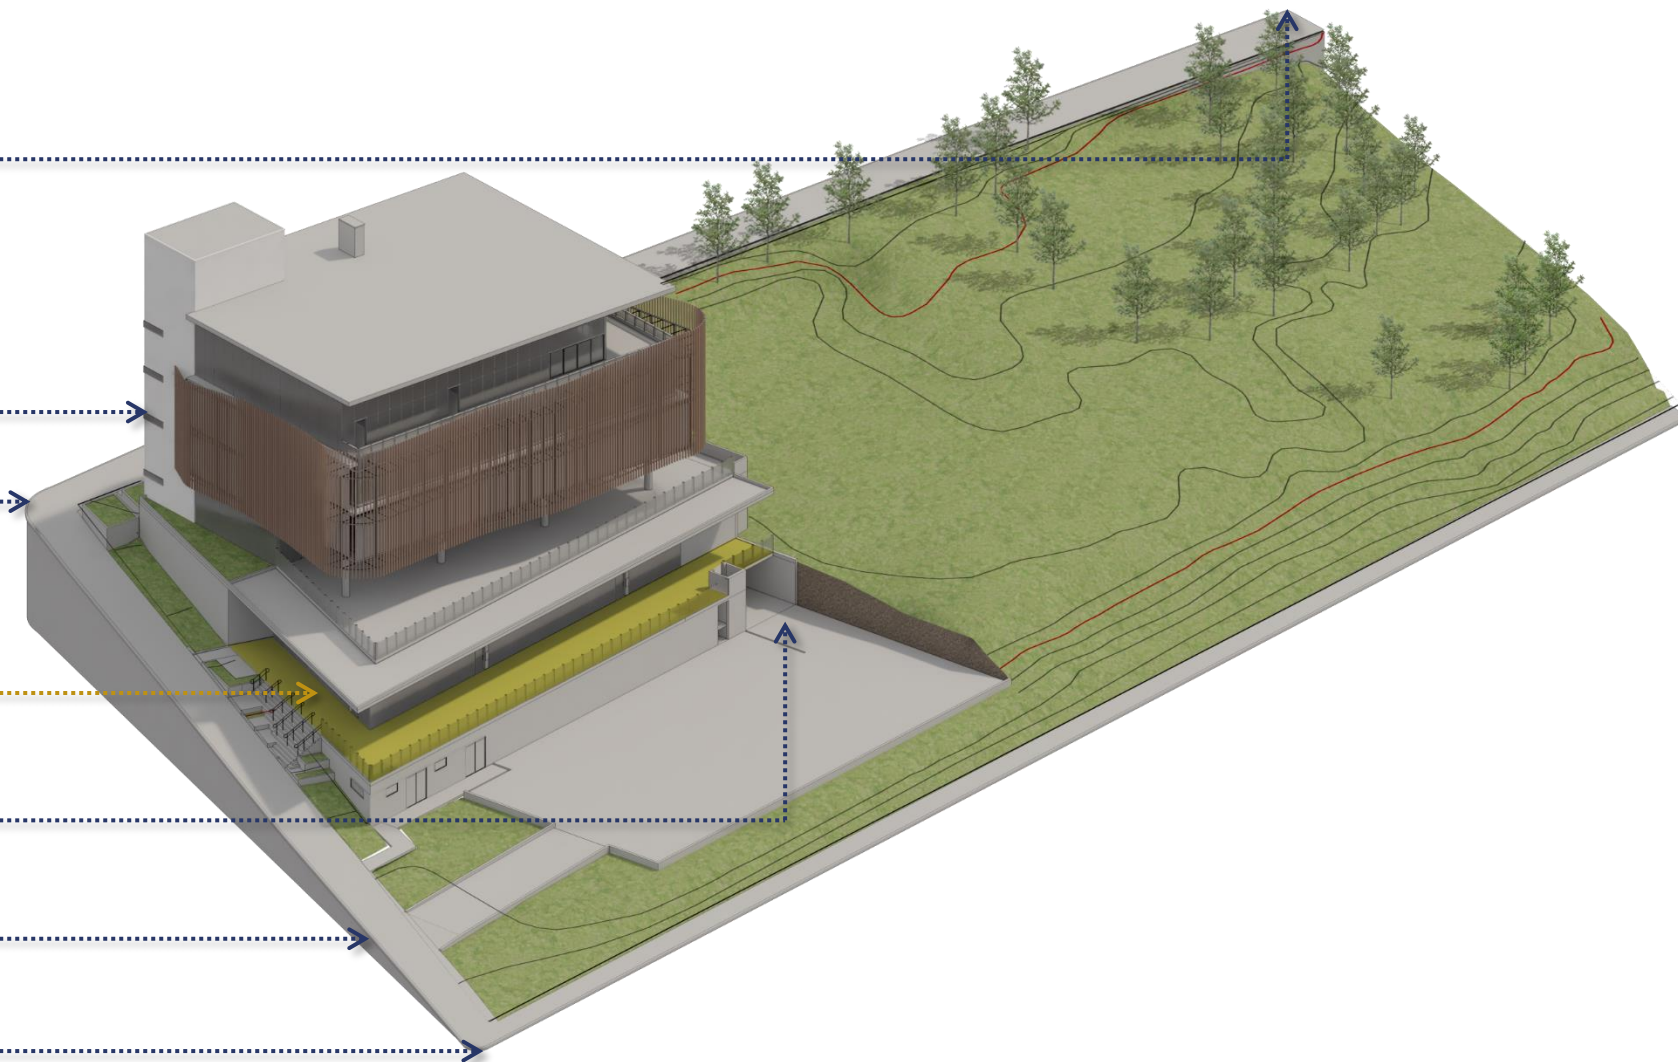
# NÍVEIS DO TERRENO E ACESSOS

Ponto mais alto do terreno

**NÍVEL 803**

Acesso rua Dal Bosco | Acesso Pedestres

**NÍVEL 800**

Esquina alta

**NÍVEL 799**

Agência área aberta coberta

**NÍVEL 796,3\***

Estacionamento / Subsolo

**NÍVEL 792,4\***

Acesso Rua Passo Fundo | Acesso Veículos

**NÍVEL 792**

Esquina baixa

**NÍVEL 790**

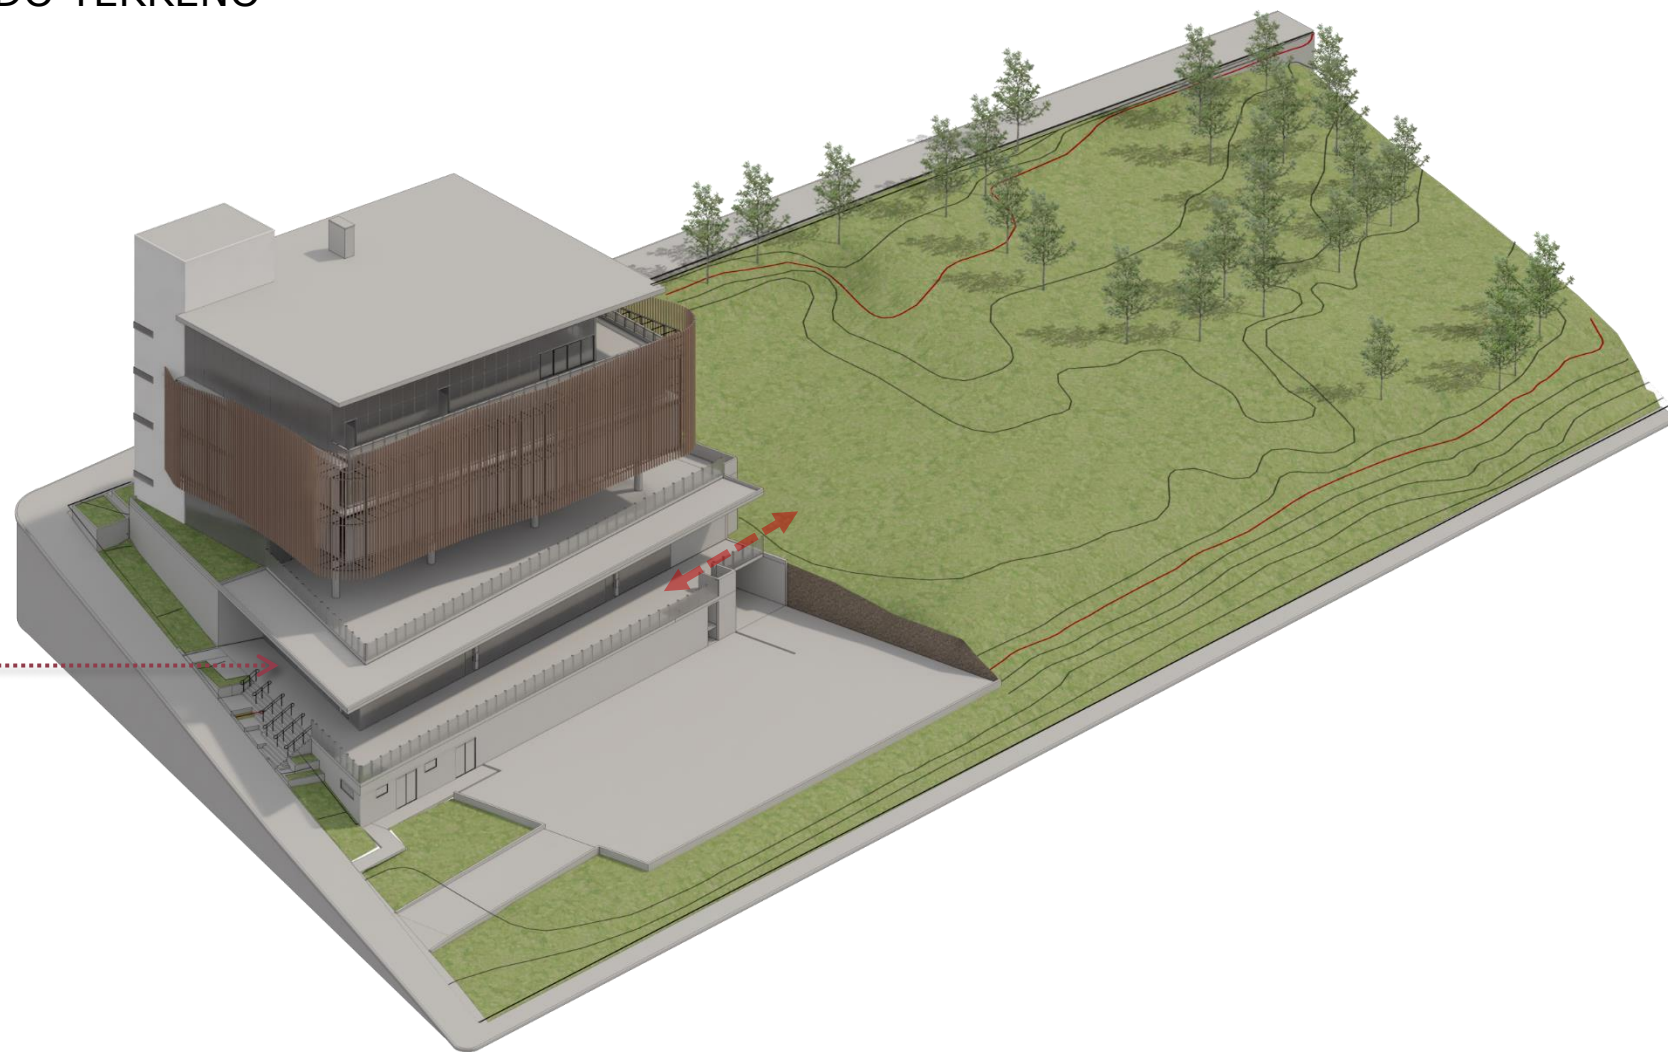
### Integração agência + terreno

A proposta de paisagismo deverá contemplar a integração da área aberta coberta da agência com o restante do terreno, devendo tornar-se um eixo visual importante da intervenção como um todo. Nível área aberta coberta 796,30.

**\*Importante: Deve ser considerada rota acessível de acordo com a NBR 9050**

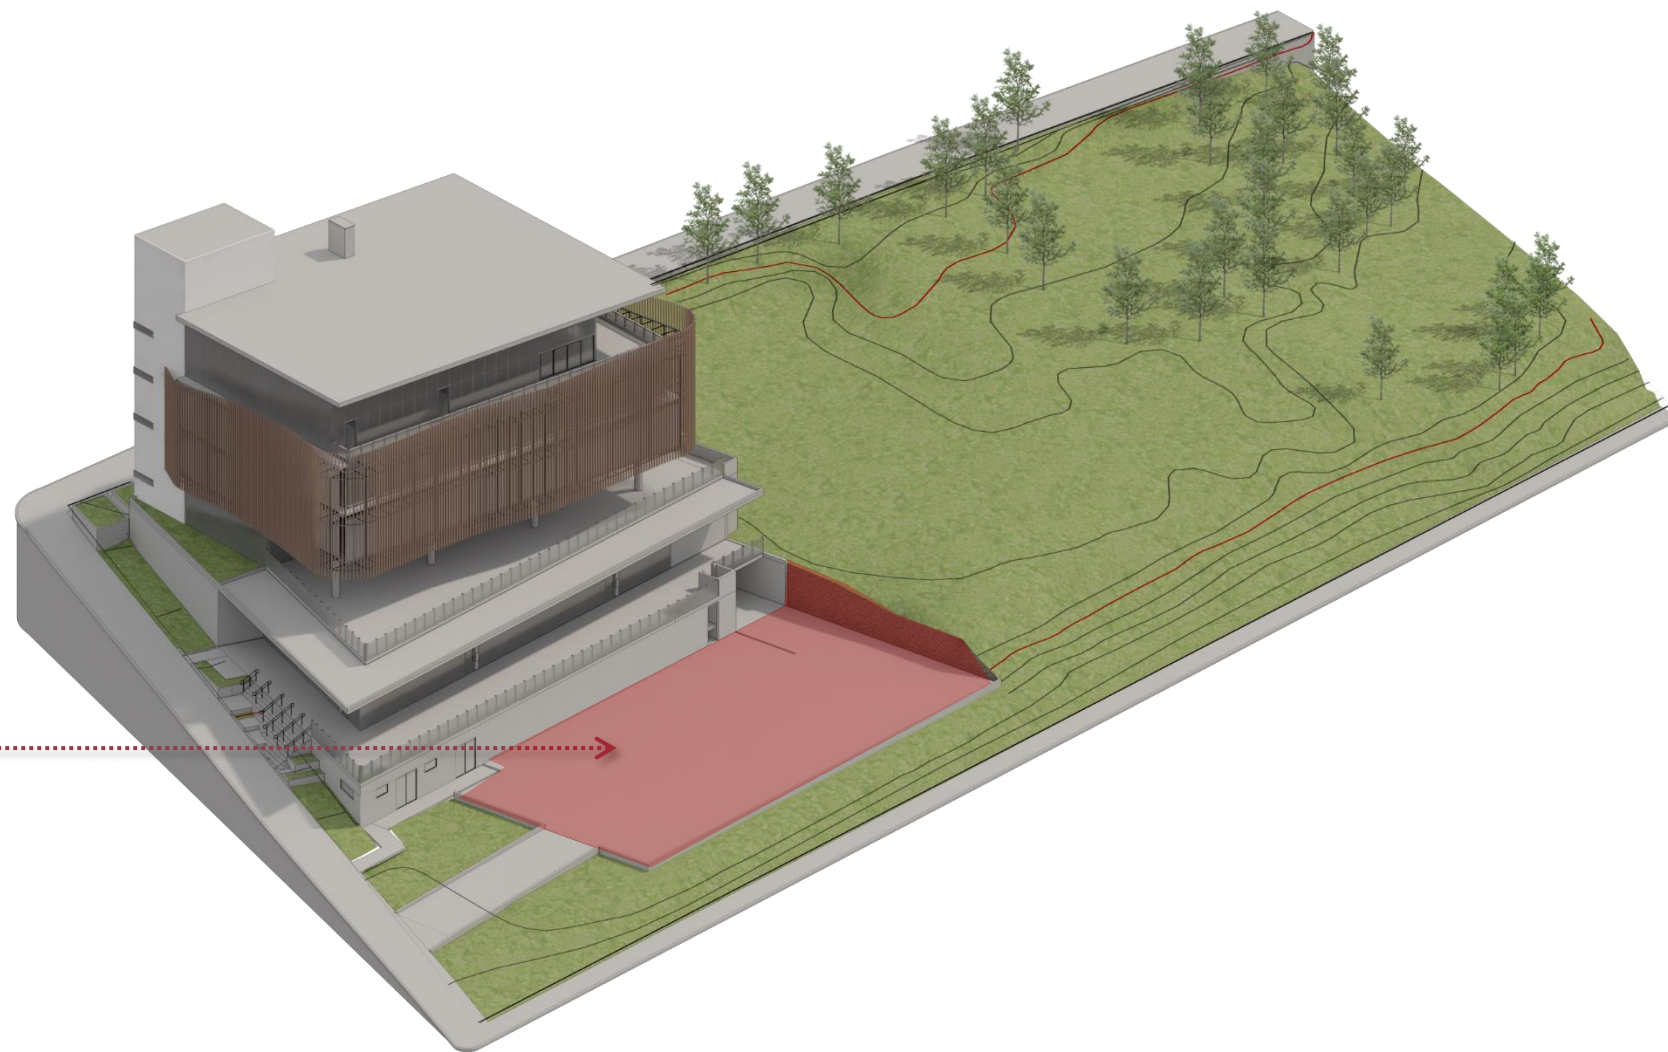
### Estacionamento externo

A proposta de paisagismo deverá contemplar a integração do restante do terreno com o acesso ao subsolo do edifício, devendo ser projetadas vagas de estacionamento externas em nível preferencialmente 792,4.

**\*Importante: Entre o perfil natural do terreno e o nível do acesso ao subsolo existe um desnível que chega a 3,50m.**

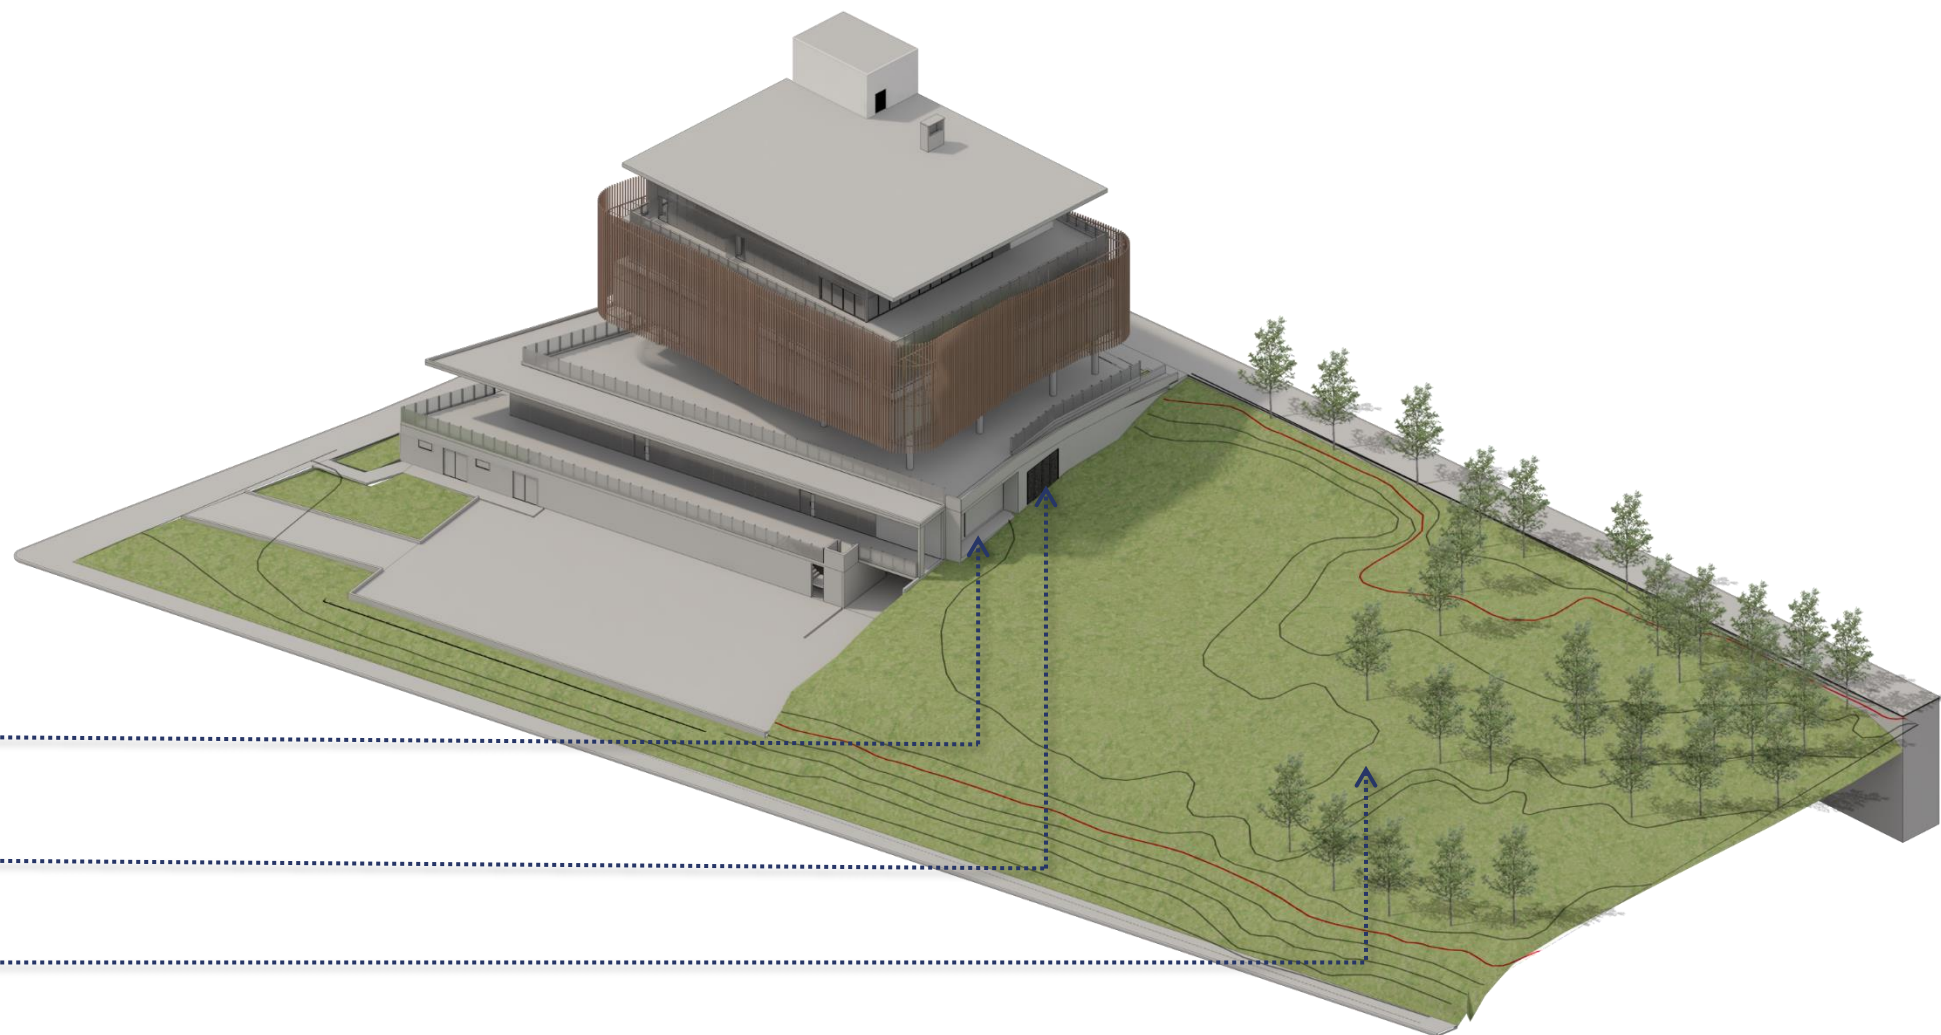
## ACESSOS FIXOS

Visual janela agência  
**NÍVEL 796**

Acesso climatização  
**NÍVEL 796,5**

Vegetação a ser mantida

**Localização e quantidade  
indicadas em planta**

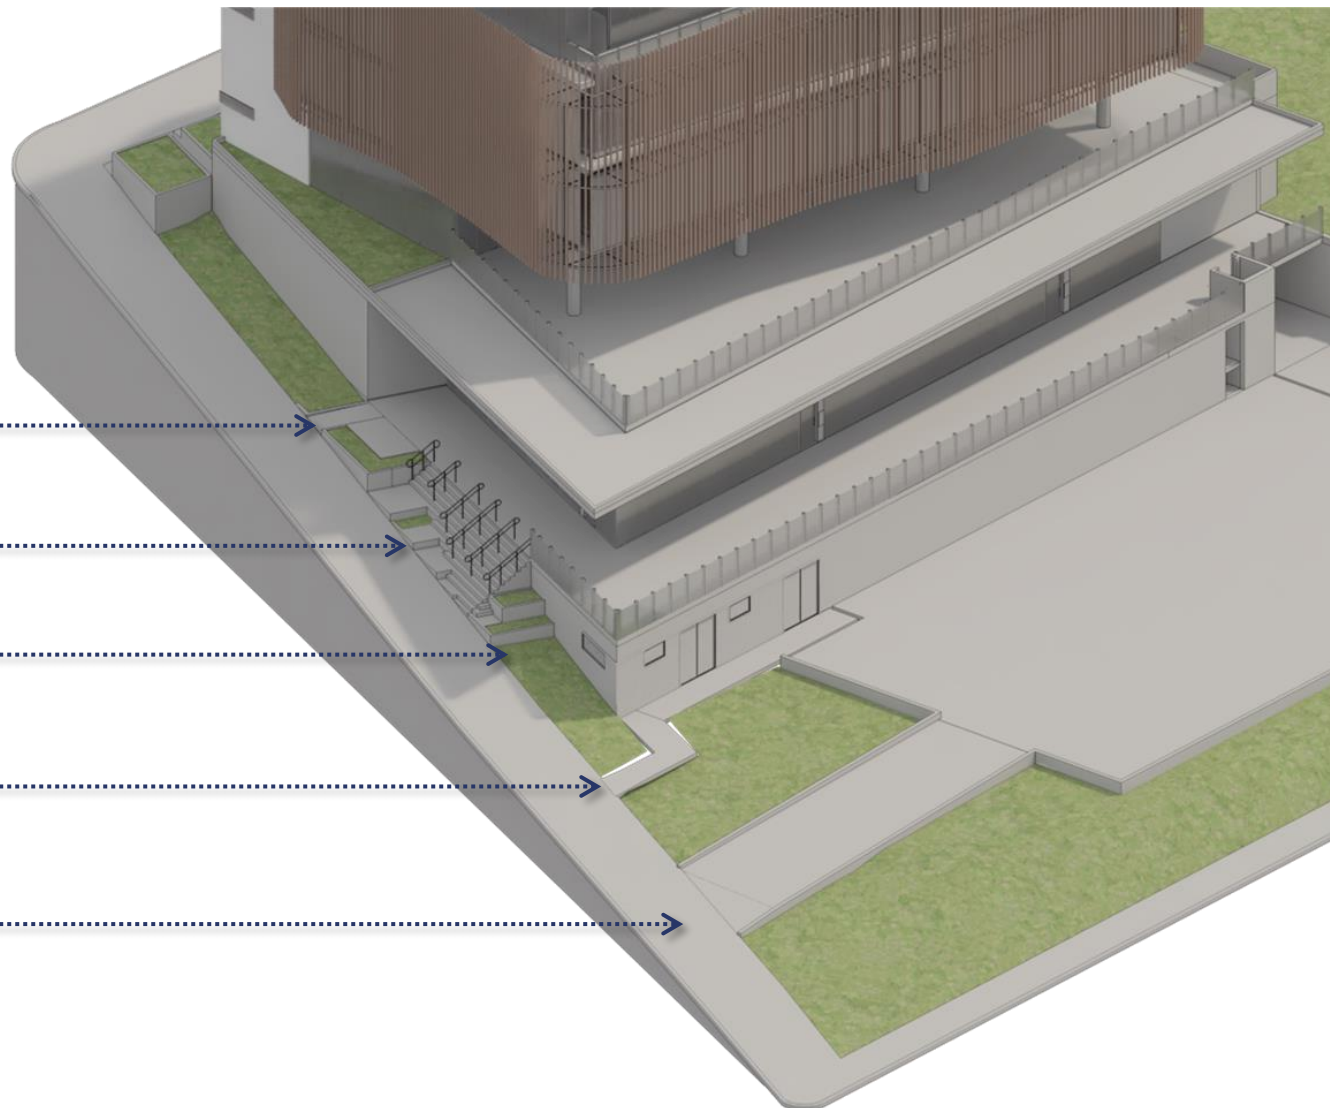
## ACESSOS FIXOS

Tratamento das escadas de acesso  
integradas com paisagismo escalonado

Acesso em Nível | Pedestres

**NÍVEL 796,3**

Acesso por escadas | Pedestres

**NÍVEL 795**

Floreiras escalonadas e banco voltado  
para a calçada

Acesso subestação | Pedestres

**NÍVEL 792**

Acesso Estacionamento | Veículos

\*Inclinação máxima da rampa 15%

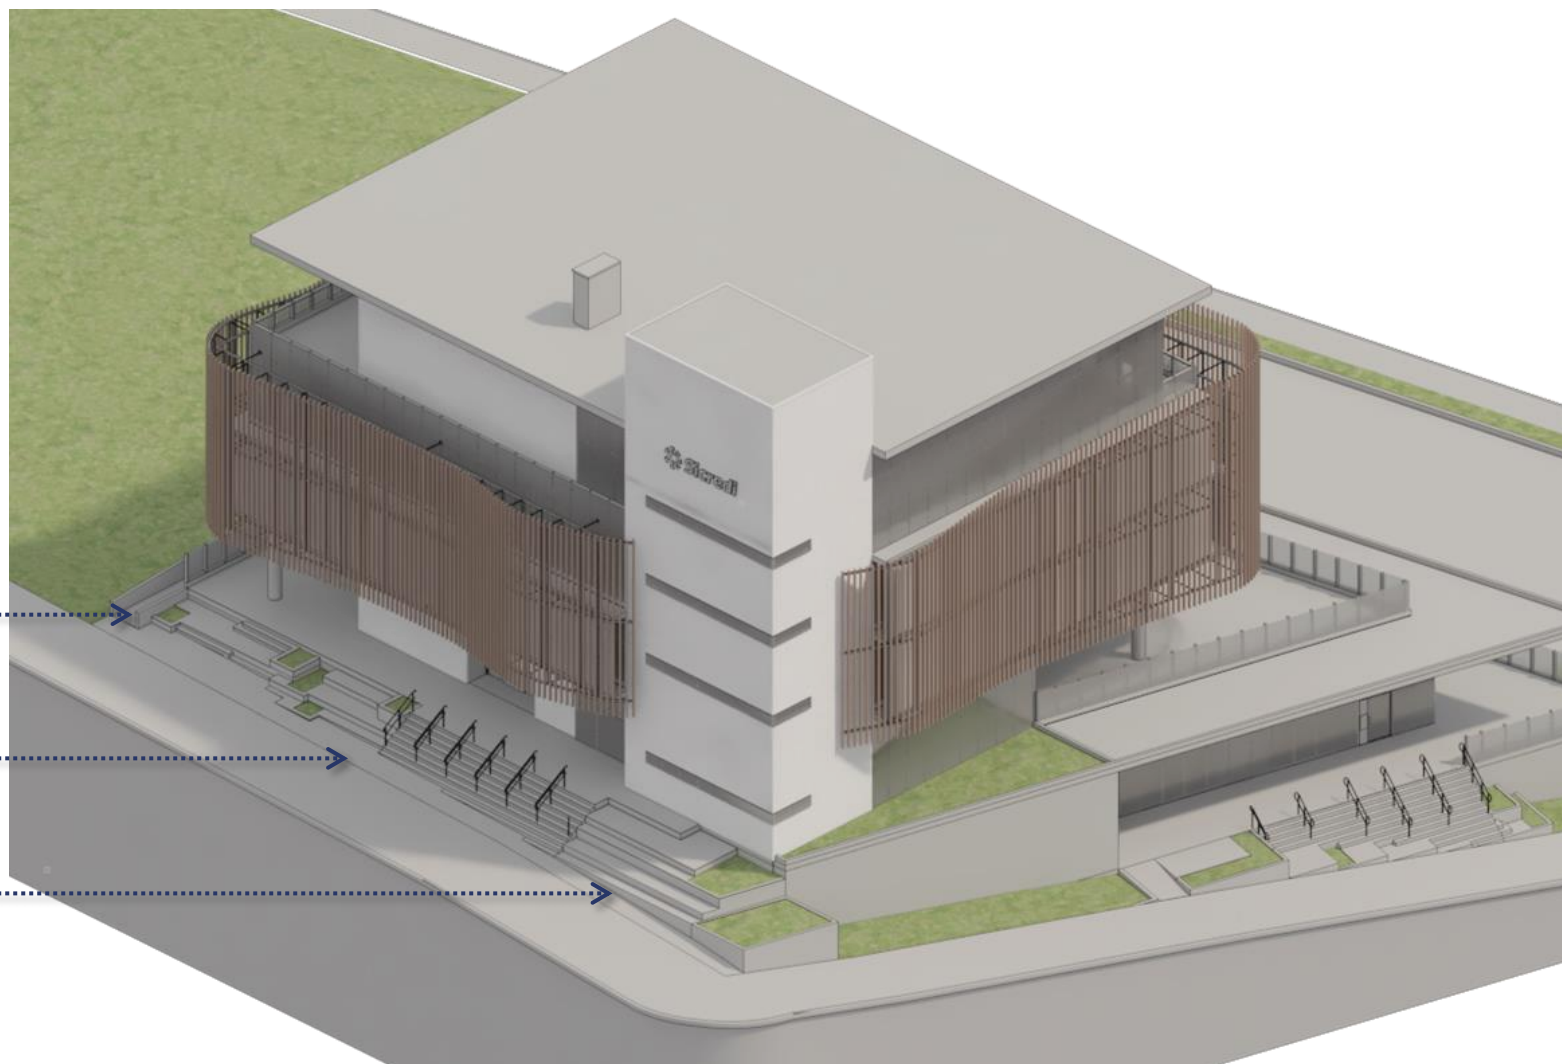
## ACESSOS FIXOS

Rampa de acesso Sede | Pedestres  
**NÍVEL 801**

Acesso por escadas | Pedestres  
**NÍVEL 800**

Floreiras escalonadas e banco voltado  
para a calçada
