AVALIAÇÃO DA CORROSÃO DE UM AÇO INOXIDÁVEL AUSTENÍTICO APÓS NITRETAÇÃO A GÁS

Corrosion evaluation of austenitic stainless steel gas nitreted

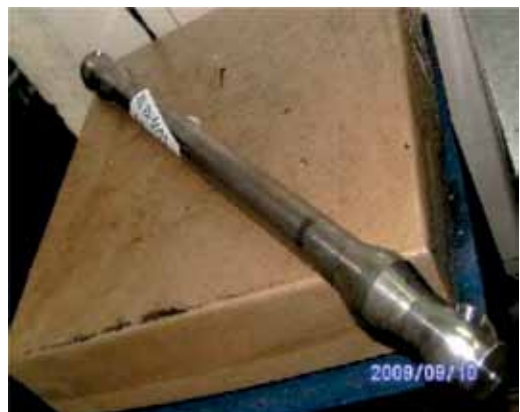
O componente mostrado na Figura 1 é o chamado eixo de articulação e é uma aplicação prática da nitretação gasosa em aço inoxidável austenítico AISI 304. Portanto, para reproduzir de modo similar o mesmo componente, foram fabricados corpos de prova em menor escala, conforme é observado no desenho esquemático da Figura 2. As amostras foram preparadas (lixadas e polidas) de acordo com os princípios básicos de metalografia. Por fim, este material foi tratado termicamente (nitretação a gás com Amônia) com os mesmos parâmetros de processo que o original (iguais condições de temperatura, tempo e dissociação de amônia dentro do forno poço).

Figura 1 - Eixo de articulação de aço AISI 304.

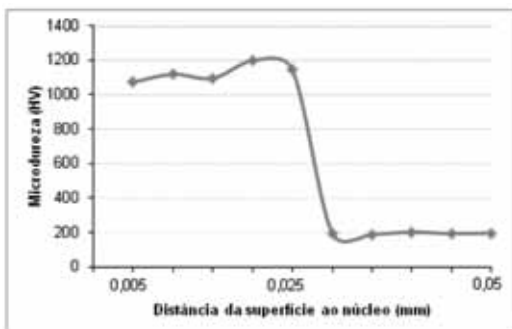
O eixo analisado obteve uma dureza superficial de 1100 HV e uma profundidade de camada de 0,025 mm (Figura 4). Também foi possível notar um pico de dureza para a posição de medição 4, onde, provavelmente, este valor é fruto de alguma microestrutura logo abaixo da camada nitretada. Dessa maneira, através de uma análise desses resultados, nota-se um considerável aumento na dureza superficial, levando em conta que a dureza superficial inicial, de acordo com o certificado de qualidade da empresa, era de aproximadamente 166HV.

Figura 4 - Perfil de dureza HV5.

O processo de nitretação empregado permitiu aumentar a dureza superficial da amostra de 166HV para 1100HV (LEMOS, 2009).

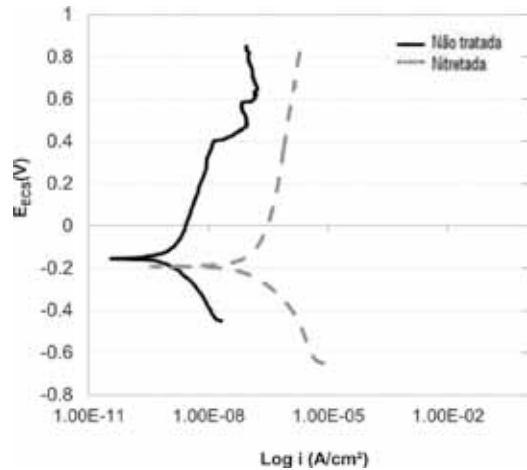
A Figura 5 mostra as curvas de polarização obtidas para as amostras analisadas. Foram realizadas as extrapolações de Tafel para identificar os potenciais de corrosão e correntes de corrosão e os valores de resistência de polarização das amostras, e estes dados estão apresentados na Tabela 2. A partir desses dados, é possível avaliar a resistência à corrosão do aço inoxidável AISI 304 nitretado, comparativamente ao aço inoxidável AISI 304 não nitretado.

Figura 5 - Comparação das curvas de polarização de um aço inox 304 sem tratamento térmico e um nitretado.

Como pode ser observado (Tabela 2), a amostra que não sofreu o tratamento térmico apresentou um valor menor de I_{corr} ($1,82E-9$ A/cm²) e uma maior resistência à polarização ($5,36E6$ Ohm) comparativamente à amostra nitretada, a qual alcançou uma corrente de corrosão bem maior ($2,18E-7$ A/cm²) e uma R_p menor ($1,16E5$ Ohm).

Tabela 2 - Dados obtidos a partir da simulação das retas de Tafel para as curvas de polarização mostradas na Figura 4

Contudo, os ensaios de polarização potenciodinâmica mostraram que a corrosão mais severa foi observada para o aço inoxidável AISI 304 nitretado, comparativamente àquele que não sofreu nitretação (LEMOS, 2009).

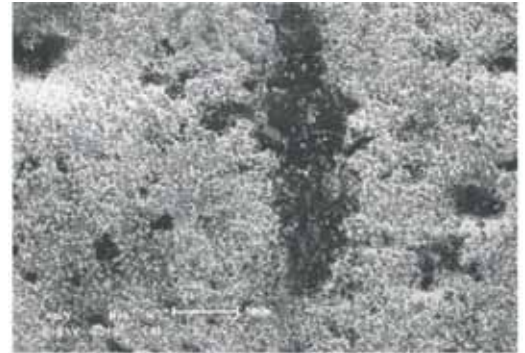
sofreram tratamento térmico e também para amostras nitretadas. Ambos os resultados mostram a predominância da corrosão por pites, de acordo com as Figuras 8 e 9, porém foi possível constatar um ataque mais intenso para a amostra nitretada (Figura 9).

Figura 9 - Imagem obtida no MEV para a amostra nitretada após ensaio de corrosão.

Através da Microscopia Eletrônica de Varredura, foi possível caracterizar a predominância da corrosão por pites que se comportou de maneira mais agressiva para as amostras tratadas termicamente (nitretadas) (LEMOS, 2009).

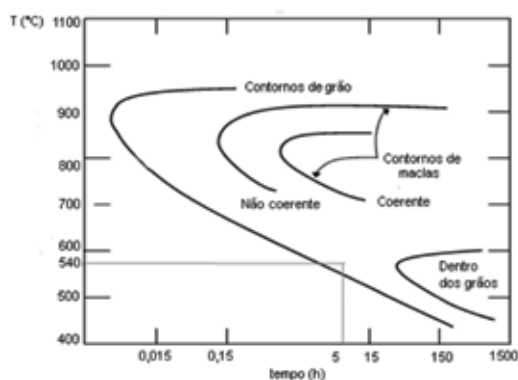
Ainda, acredita-se que o tratamento térmico nessas condições permite a formação de pequenas partículas de precipitado de carboneto de Cromo ($Cr_{23}C_6$) por reação entre o cromo e carbono no aço inoxidável. Essas partículas se formam ao longo das fronteiras de grãos. Tanto o cromo quanto o carbono acabam se difundindo para os limites de grãos para formar os precipitados, o que deixa um cromo empobrecido na zona adjacente ao contorno de grão. Por consequência disso, a

Figura 10 - Diagrama TTT para precipitação de carbonetos com temperatura e tempo de processo (adaptado de KRAUSS, 1990)
