ANÁLISE NUMÉRICA-ESTRUTURAL EM UM VEÍCULO DE TRANSPORTE DE PESSOAS

Numerical-structural analysis in a vehicle for transporting people

RESUMO: O presente trabalho analisa a estrutura de um modelo simplificado de parte da região do rodado traseiro de um ônibus urbano, onde após certo tempo de uso surgem defeitos na sua viga de sustentação. O estudo tem sua fundamentação teórica na área de Mecânica dos Sólidos, envolvendo análise numérica através do método dos elementos finitos e com o auxílio do software UGS NX 8.0. Primeiramente, foi construído um modelo simplificado da geometria em questão, com o intuito de obter informações sobre o comportamento da carroceria sob determinados carregamentos, enfocando a região onde há uma maior concentração de tensões. A investigação contempla as análises da deformação e da tensão máxima na estrutura quando aplicadas duas condições de contorno que visam simular movimentos reais, embora em uma análise estática. Os primeiros resultados obtidos alcançaram o esperado, pois as maiores concentrações de tensão foram encontradas na região que apresentou defeito. Após, foi analisada uma estrutura identificada como “alterada”, onde as maiores concentrações

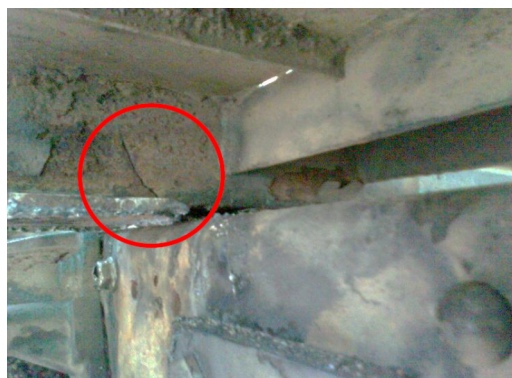
Neste contexto, o problema a ser analisado neste trabalho são as travessas de sustentação na região do rodado traseiro de um ônibus, fabricado em uma determinada empresa da cidade de Erechim - RS que, após certo período, apresentavam defeitos, na forma de trincas, conforme mostra a Fig. 1.

Figura 1 - Detalhe do defeito na travessa de sustentação traseira

Após realizadas as simulações numéricas iniciais, foi notável que os maiores valores de tensão estavam concentrados justamente na região onde ocorreu a quebra, conforme comparação entre a foto mostrada na Fig. 1 e a simulação apresentada na Fig. 9. Tal observação valida o uso do software, pois se as condições de contorno aplicadas, a malha da estrutura, a ligação dos componentes e as composições dos materiais forem inseridos corretamente, a possibilidade da simulação representar a situação real, ao menos qualitativamente, é grande, mesmo esta sendo analisada estaticamente. Diante disso, foram realizadas as simulações numéricas referentes ao modelo denominado “alterado”, e também foi proposta uma melhoria estrutural. Como se pode observar, através das Figs. 17 a 20, foi perceptível a redução nos valores de tensão quando se compara o modelo original com os demais modelos propostos. Conclui-se que a investigação apresentada foi satisfatória e cumpriu com os objetivos propostos, que eram de estudar diferentes geometrias estruturais do problema, a fim de reduzir os valores de tensão encontrados.

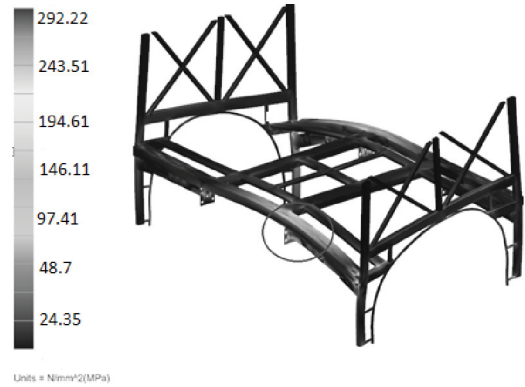
tada a configuração deformada da estrutura, conforme mostra a Fig. 11, e os valores de tensão encontrados, conforme mostra a Fig. 12, com a aplicação da primeira condição de contorno – torção – na estrutura alterada.

Figura 11 - Torção da geometria alterada na primeira condição de contorno - torção.

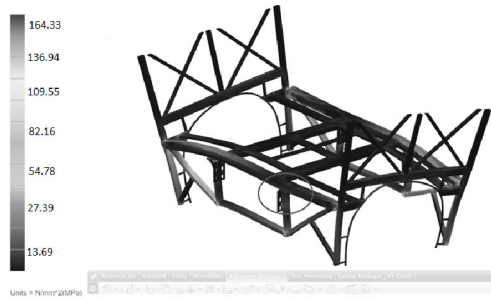
Para validar a comparação entre os valores de tensão entre todas as geometrias, foi também, neste caso, analisada a mesma região crítica dos outros modelos. Na sequência, será apresentada a configuração deformada na estrutura, conforme mostra a Fig. 15 e os valores de tensão encontrados, conforme mostra a Fig. 16, com a aplicação da primeira condição de contorno – torção – na geometria com a melhoria.

Figura 15 – Torção na melhoria proposta.

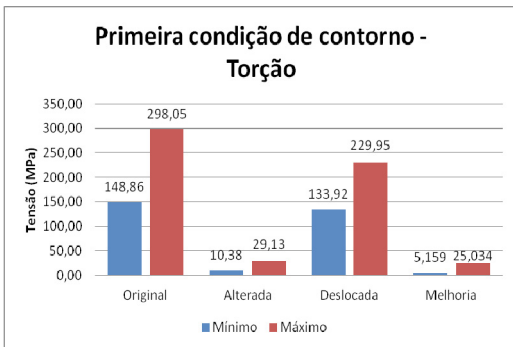
Iniciando-se as análises, é apresentada a Fig. 17, que mostra os valores de tensões para a primeira condição de contorno, torção.

Figura 17 - Comparação dos valores de tensão na primeira condição de contorno - torção.

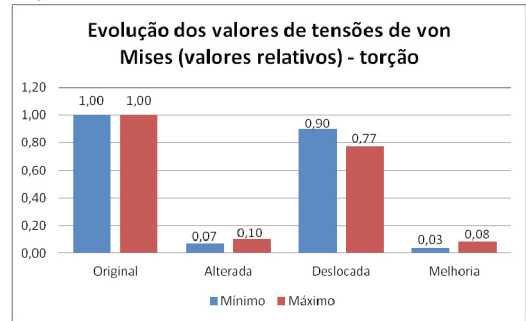
Observa-se na Fig. 18, a redução relativa dos valores de tensão em relação à geometria original, tomada como referência, com valores unitários. Comparando os valores encontrados, pode-se concluir que na estrutura

alterada, os valores de tensão no local crítico tiveram uma redução de 93% e 90% na tensão mínima e máxima, respectivamente. Porém, o ponto crítico foi deslocado para outra região, apresentando, ainda assim, uma redução nas tensões, na ordem de 10% e 33%. Por fim, na proposta de melhoria, observou-se a eficácia do estudo, uma vez que as reduções de tensões foram de 97% e 92% em relação à estrutura original, sem novo deslocamento da região crítica.

Figura 18 - Evolução percentual dos valores de tensões - torção.
